# Trygghetsvandring i Tobo

## 2025-10-07

### Uppföljning

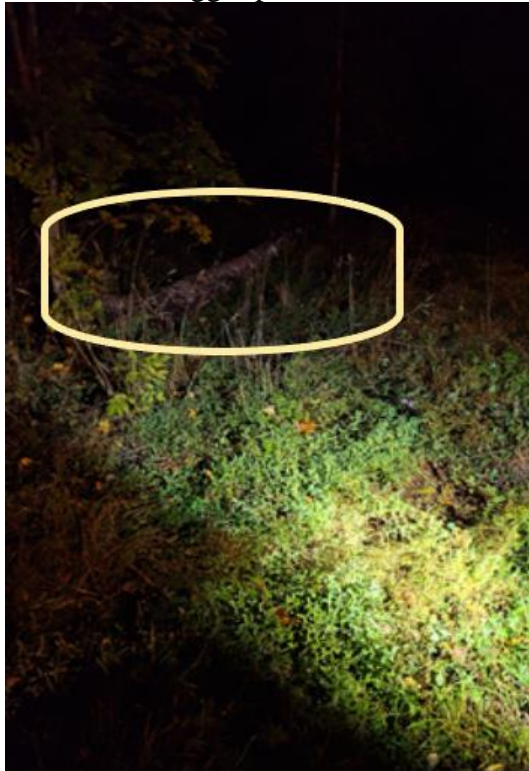
**Observation E:** Önskan om bevarandet av bokträd samt att risktilldragande trädstammar ligger på backen.

Bild E: trädstam på backen.

Kommunens naturkontor ser över möjligheterna med bevarandet av bokträd. Risken med liggande trädstammar är en fastighetsägarfråga.

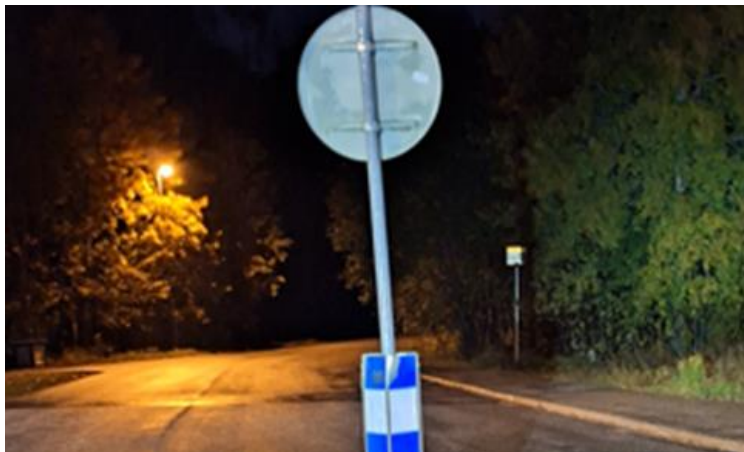
**Observation F:** Busshållplats behöver mer belysning samt att träden i närområdet behöver beskäras.

Bild F: Mörk busshållplats.

Ytterligare belysning är ett önskemål som bl.a. involverar extern aktör och medför ekonomiska konsekvenser. Kommunens verksamhetsområde Tillväxt och samhällsbyggnad adresserat. Eventuella beslut om detta ligger i framtiden.

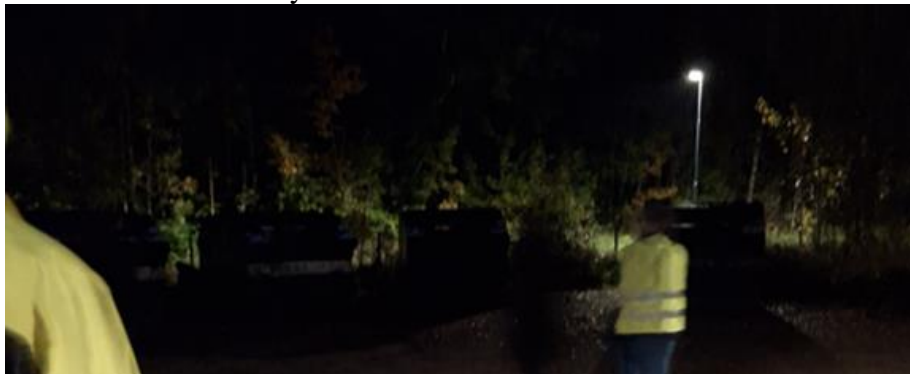
**Observation G:** Återvinningsstationen saknar belysning och är således mörk under dygnets mörka timmar. Vintertid behöver sandningen förbättras. Kombinationen halt och mörkt ökar olycksrisken.

Bild G: mörkt vid ÅVS.

Ytterligare (temporär) belysning under verkställande. Med ytterligare belysning så förväntas användarnas möjligheter till att effektivt nyttja halkbekämpningen öka. Beställning av halkbekämpning utöver nuvarande avtal kommer ej att ske. Önskar kommunen ytterligare halkbekämpning så sker det efter beställning till Temab.

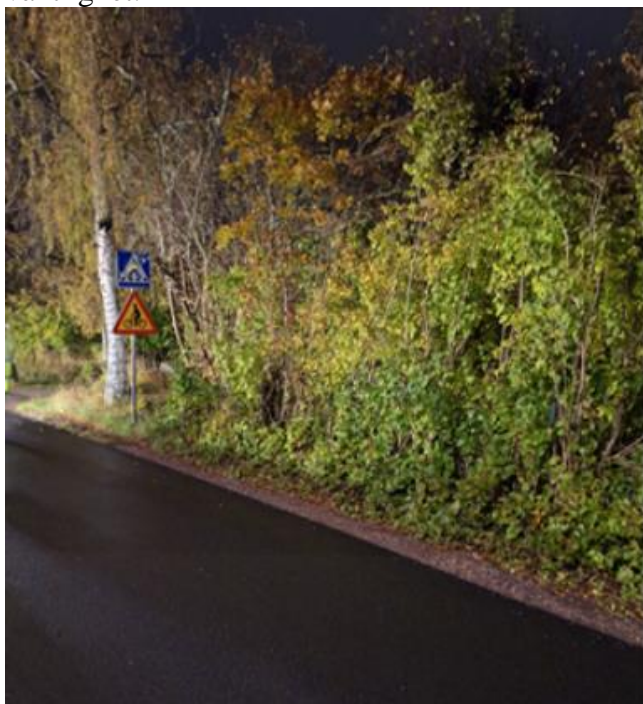
**Observation H:** Område som upplevs mörk och med mycket trygghetsstörande växtlighet.

Bild H: Mörkt parti med mycket växtlighet.

Ytterligare belysning är ett önskemål som bl.a. involverar extern aktör och medför ekonomiska konsekvenser. Kommunens verksamhetsområde Tillväxt och samhällsbyggnad adresserat och eventuella beslut om ytterligare belysning finns med som option.

Beskärning av växtlighet är en fastighetsägarfråga.

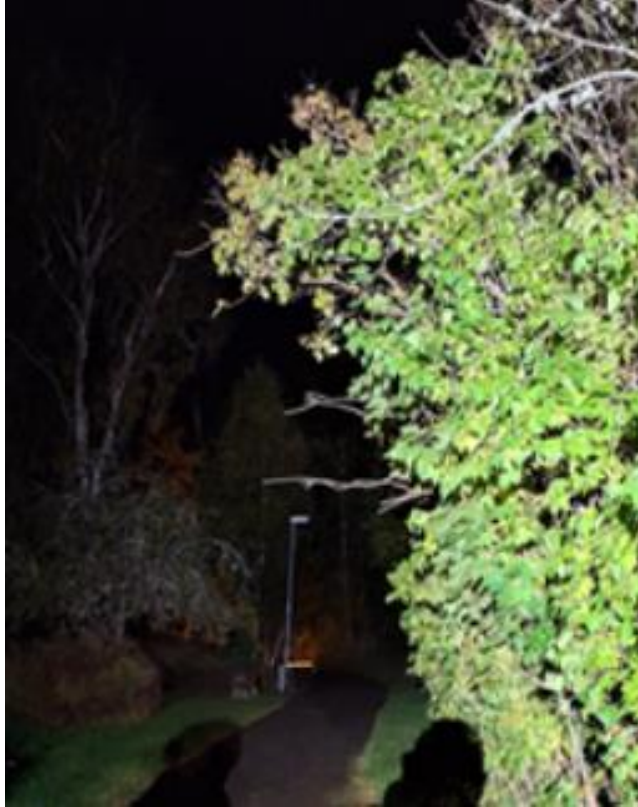
**Observation I:** Flera lyktstolpar, g/c-väg, ur funktion.

Bild I: Lampa ur funktion.

Vattenfall har rapporterat att de fixat belysning.

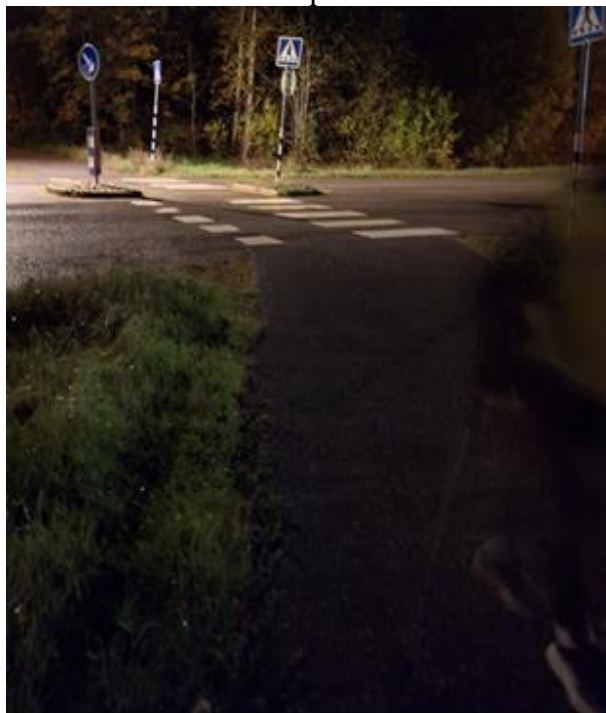
**Observation L:** Mörkt parti vilket inkluderar övergångsstället.

Bild L: Mörkt parti.

Tillväxt och samhällsbyggnad kommer utföra en behovsanalys där denna observation kommer vara en del av analysen.

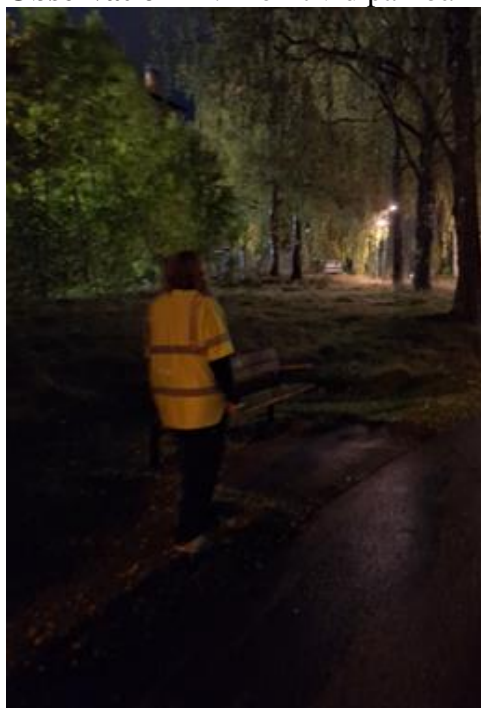
**Observation M:** Mörkt vid parkbänken.

Bild M: Mörkt vid parkbänk.

Ytterligare belysning är ett önskemål som bl.a. involverar extern aktör och medför ekonomiska konsekvenser. Kommunens verksamhetsområde Tillväxt och samhällsbyggnad adresserat. Eventuella beslut om detta ligger i framtiden.

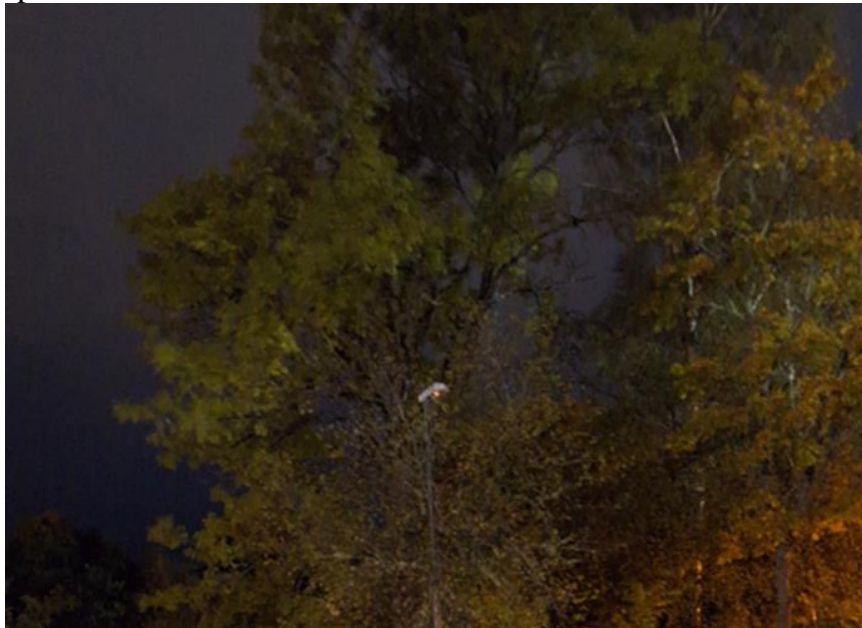
**Observation N:** Beskärningsbehov kring belysning – belysning som fungerade sporadiskt.

Bild N: Belysning som lyste/släcktes slumpmässigt. Beskärningsbehov.

Vattenfall har äskat om beskärning samt fixat belysning.

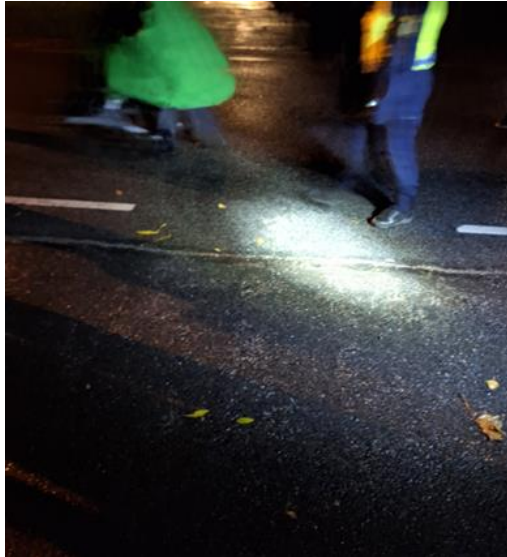
**Observation Q:** Övergångsställe och vägbula g/c-väg med överfört över Bruksgatan (statlig väg) vid övergång nära ESI.

Belysningen längs Bruksgatan är undermålig. Bilister har svårt att upptäcka människor längs vägen, i synnerhet de utan reflex. De syns bara direkt under lamporna.

Bild Q: Övergångsställe och vägbula önskas på Bruksgatan, för g/c-väg.

Förslag om belysning, vägbula och övergångsställe adresseras den statliga väghållaren dvs. Trafikverket.

G/C-delen kan komma ingå i kommunens kommande behovsutredning.

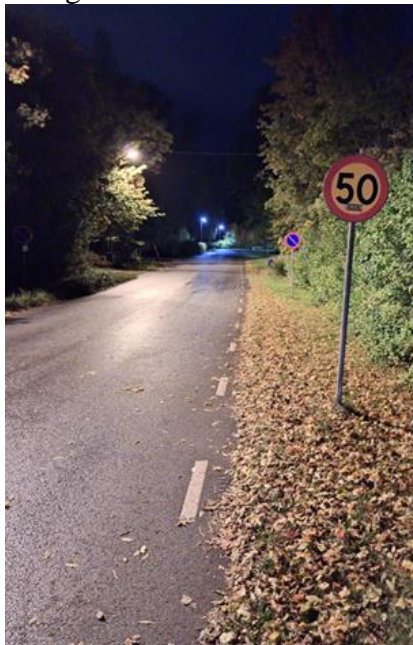
**Observation R:** Hastighetssänkning önskas på Bruksgatan, från 50 km/h till lägre hastighet.

Bild R: 50-skyld på Bruksgatan. Önskad hastighetssänkning.

Vägen är statlig så primärt är hastighetsfrågan en fråga för Trafikverket, om än kommunen har vissa möjligheter i sammanhanget. I så fall sker det i samverkan med Trafikverket. Trafikverket adresseras frågan.

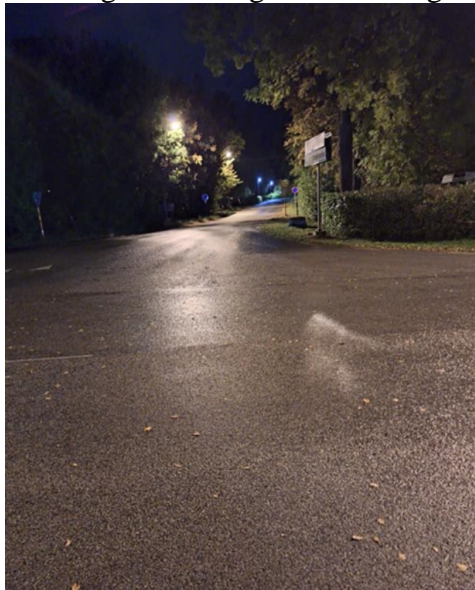
Bild S: Korsningen Villavägen/Vendelvägen.

**Observation S:** Önskas fler övergångsställen samt häckbeskrning kring korsningen Villavägen/Vendelvägen.

Problemet kring observationen är att det saknas trottoarer och dyligt vilket medför att man i så fall får övergångsställen som börjar och slutar i "ingenting". Ingen åtgärd planeras för detta ändamål, men frågan kan hanteras i framtida utredning. Häckbeskrning kan adresseras fastighetsägare samt att kommunens bygglövsfunktion kan förelägga om åtgärd.

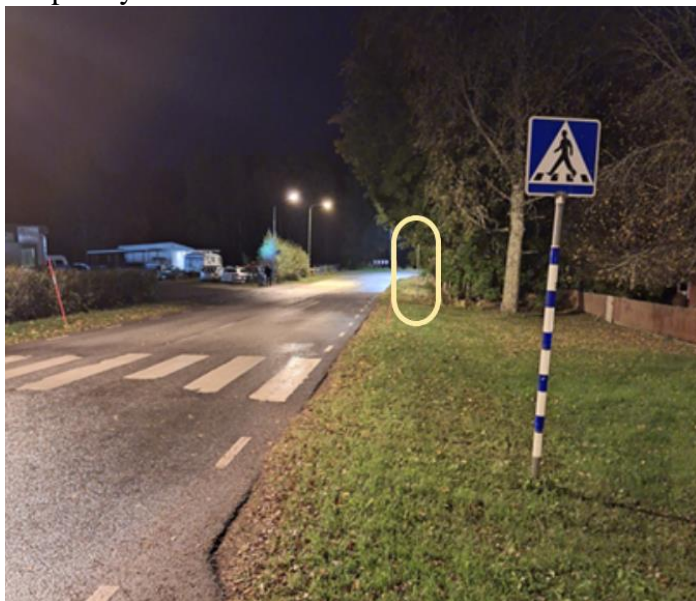
**Observation T:** Stolpe/skylt för f.d. busshållplats Vendelvägen. Ta bort stolpe/skylt.

Bild T: Busshållplats(er) Vendelvägen.

Temab har verkställt borttagandet.

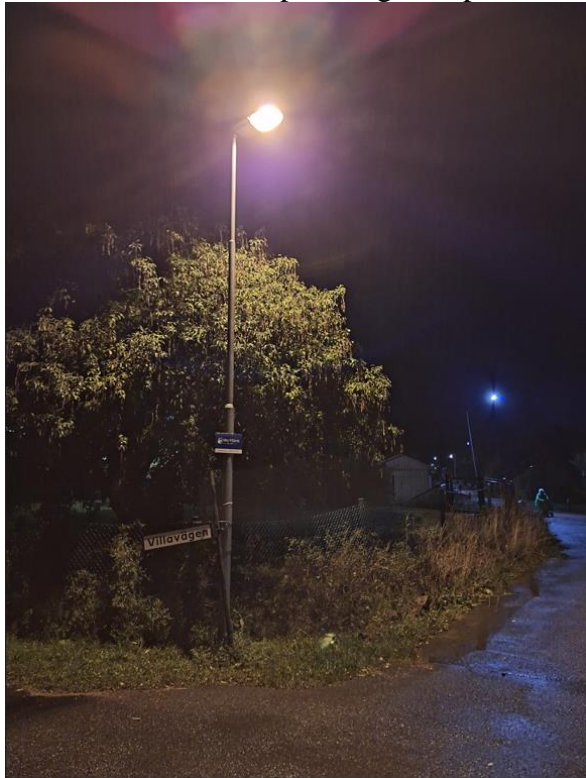
**Observation U:** Lampan fungerar sporadiskt.

Bild U: Sporadiskt fungerande belysning, Villavägen/Parkvägen.

Vattenfall har rapporterat att belysning är fixad.

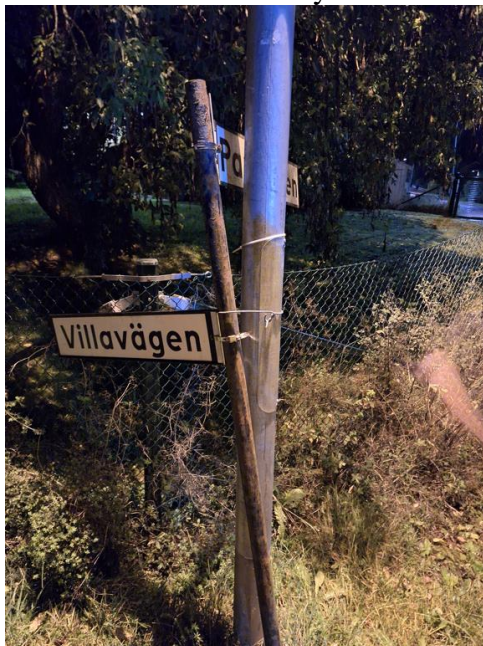
**Observation V:** Gatuskyltarna Villavägen/Parkvägen behöver repareras.

Bild V: Gatuskyltar med reparationsbehov.

Temab har åtgärdat detta.

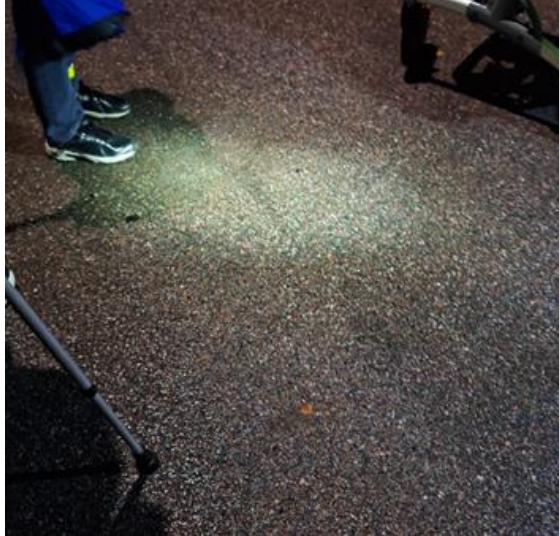
**Observation Y:** Grop i gatan (Parkvägen) som utgör risk.

Bild Y: Grop i gatan.

Temab tillser en bedömning av åtgärdsbehov, vilket är på gång. Eventuell belägningsinsats genomförs under sommardelen av året.

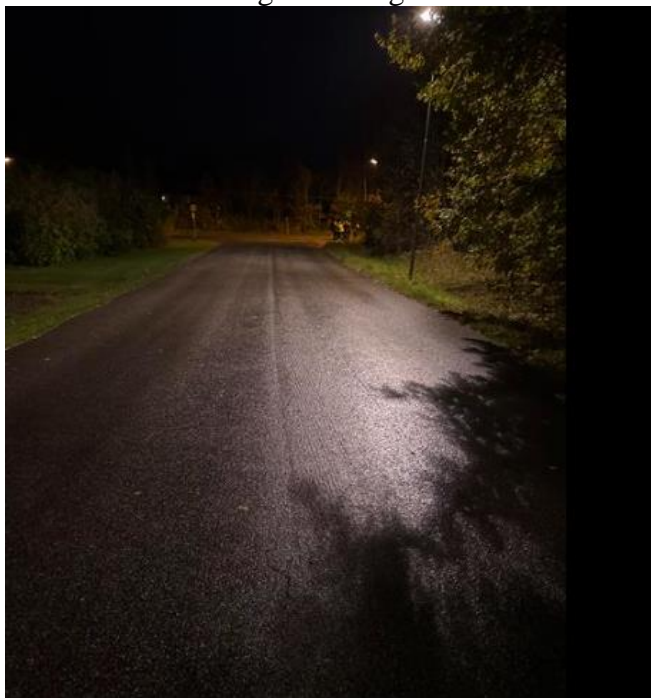
**Observation Z:** Vägmarkeringar saknas.

Bild Z: Vägmarkeringar saknas.

Troligtvis kommer vägmarkeringar att åtgärdas genom kommunens försorg.

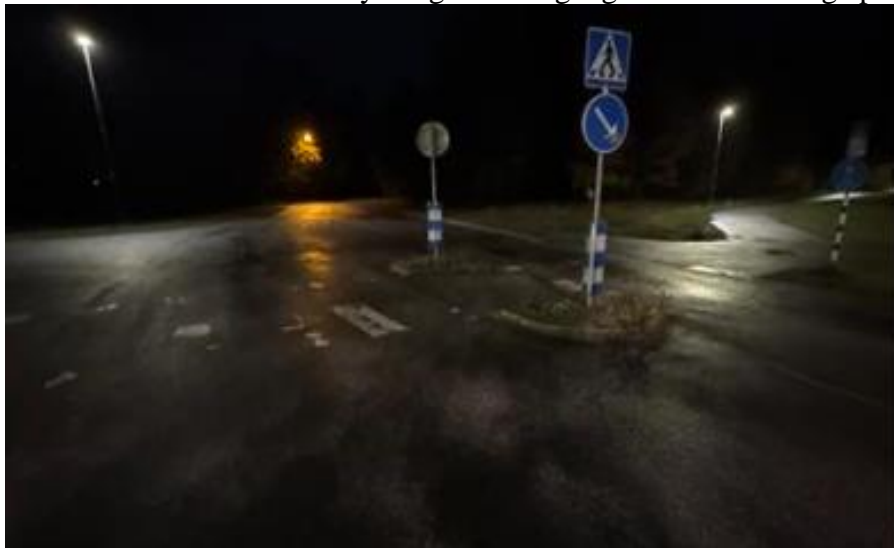
**Observation Å:** Saknas belysning för övergångsställe som många passerar. Mörkt.

Bild A: Mörkt övergångsställe.

Denna trygghetsobservation kommer delvis ingå i kommande behovsanalys som kommun ska genomföra. Ytterligare belysning är ett önskemål som bl.a. involverar extern aktör och medför ekonomiska konsekvenser. Kommunens verksamhetsområde Tillväxt och samhällsbyggnad adresserat. Eventuella beslut om detta ligger i framtiden.

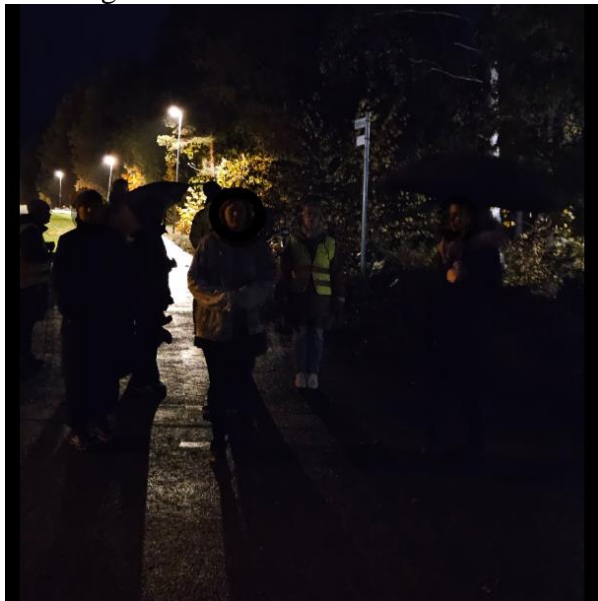
**Observation aa:** Behov av mer ljus i området samt att skyltning behövs i korsningen.

Bild aa: Mörkt övergångsställe.

Ytterligare belysning är ett önskemål som bl.a. involverar extern aktör och medför ekonomiska konsekvenser. Kommunens verksamhetsområde Tillväxt och samhällsbyggnad adresserat. Eventuella belysningsbeslut ligger i framtiden. Skyltning ses över.

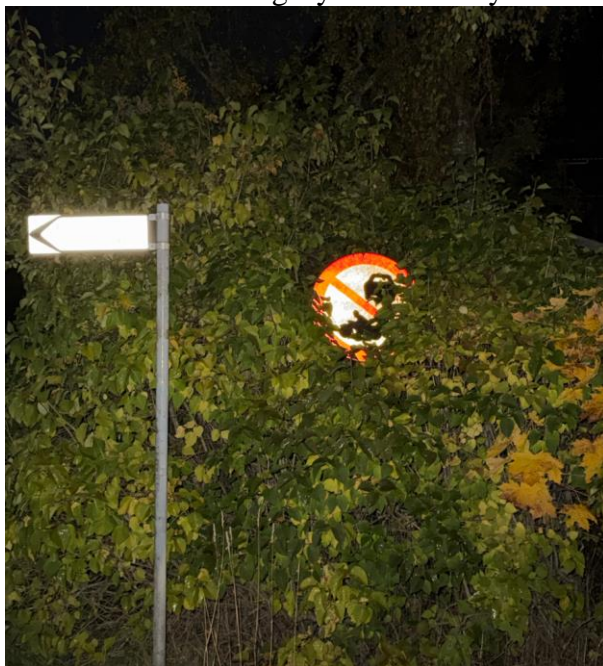
**Observation bb:** Vägs skylt som inte syns.

Bild bb: Vägs skylt i grönskan.

Beställning av beskärning från kommunen till Temab.

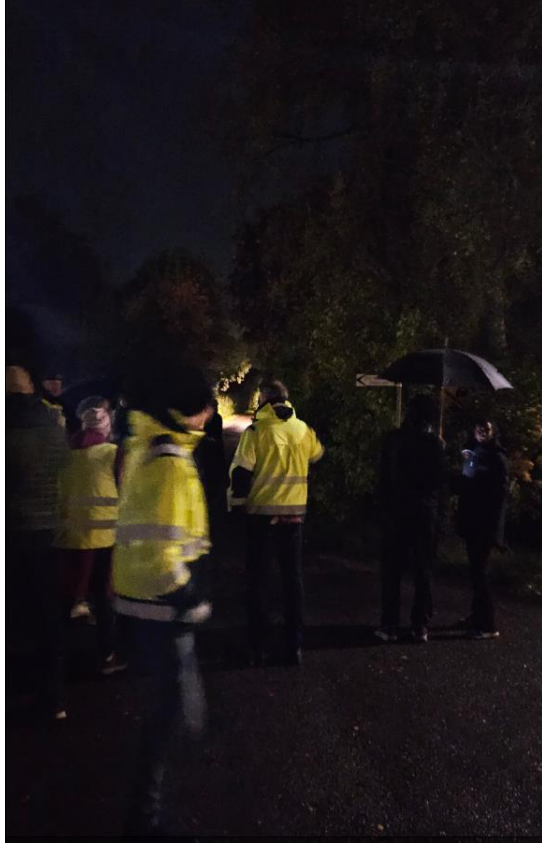
**Observation cc:** Där är mörkt, belysning på fel plats eller behov av förtätning. Beskära vegetation kan också bidra till ljus.

Bild cc, mörker.

Ytterligare belysning är ett önskemål som bl.a. involverar extern aktör och medför ekonomiska konsekvenser. Kommunens verksamhetsområde Tillväxt och samhällsbyggnad adresserat. Eventuella belysningsbeslut ligger i framtiden. Vegetationsbeskärning där ej aktuellt.

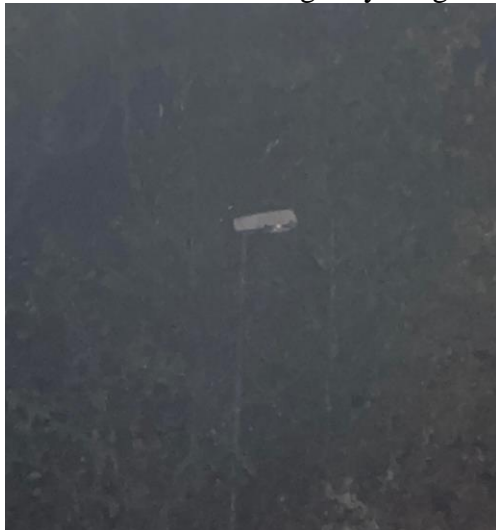
**Observation dd:** Trasig belysning som bidrar till mörker.

Bild dd, trasig lampa.

Vattenfall har rapporterat att de fixat belysning.

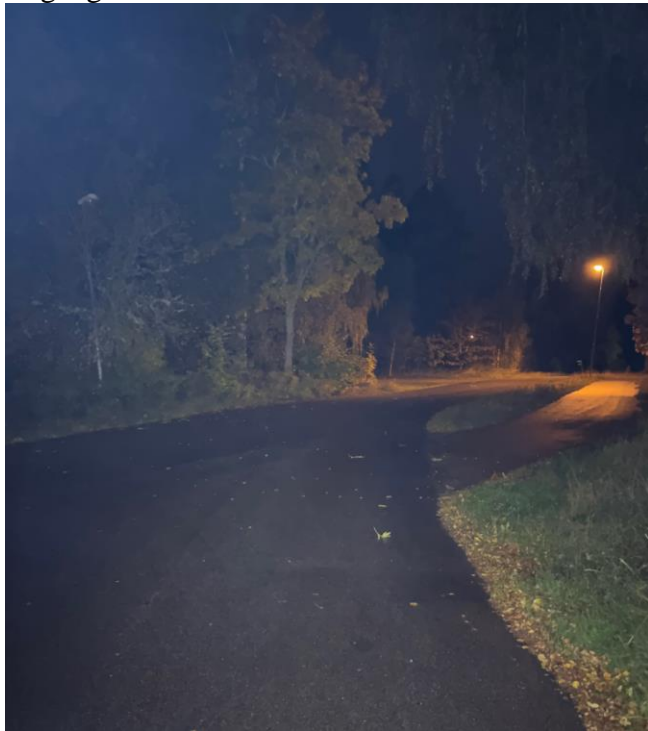
**Observation ee:** Gc-väg slutar rakt ute i bilvägen. Behövs skylt som varnar om fotgängare.

Bild ee, Gc-väg (och trasig lampa).

**Inte kutym med sådan skyltning, åtgärdas inte.**

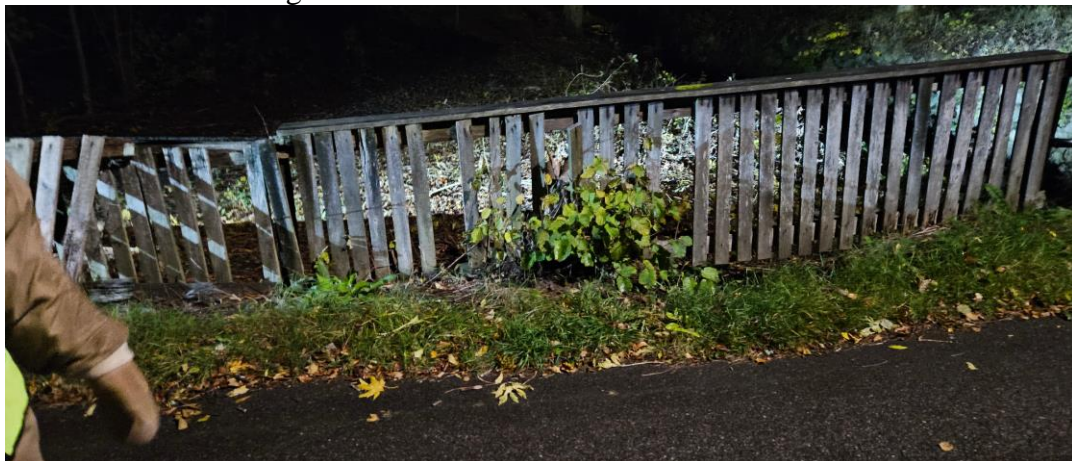
**Observation ff:** Trasigt staket som bidrar till att området ser försummat ut.

Bild ff, trasigt staket.

**Detta kan sannolikt vara ett kommunägt staket. För det fallet ser kommunen över möjligheterna till estetisk utveckling.**

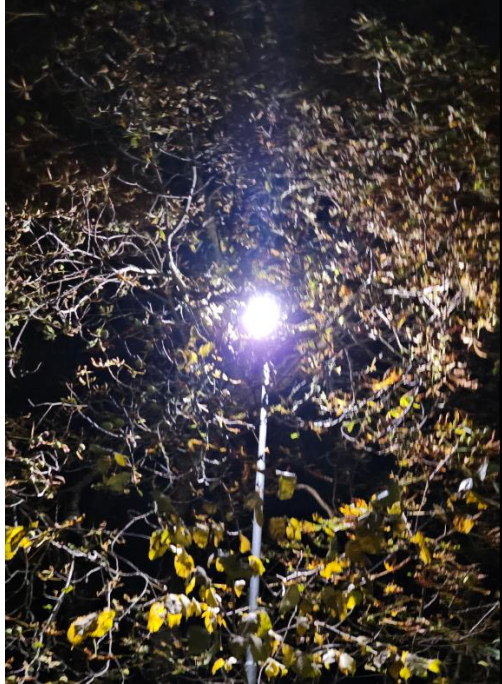
**Observation gg:** Behov av att beskära träd kring belysning.

Bild gg, belysning i grenverk.

**Vattenfall har s a s beställt beskärning.**

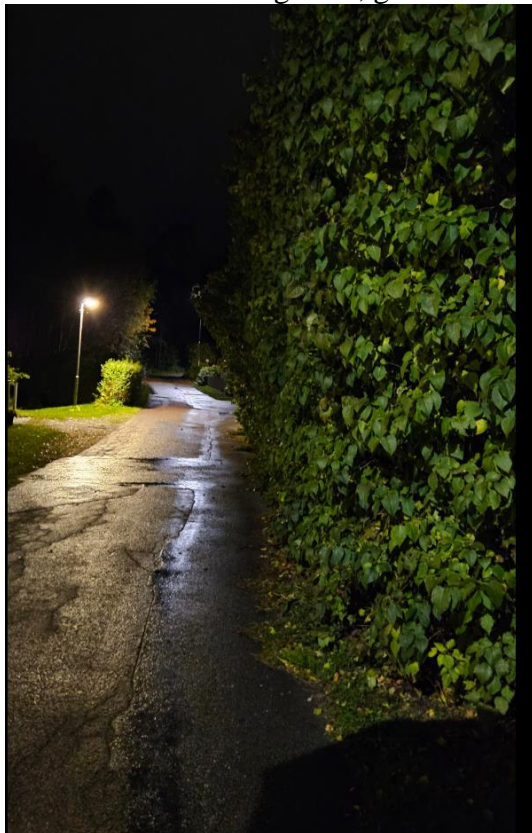
**Observation hh:** Hög häck, går sönder vid snö? Privat/enskild väg?

Bild hh, väg och hög häck.

**Observation hh är en fastighetsägarfråga.**

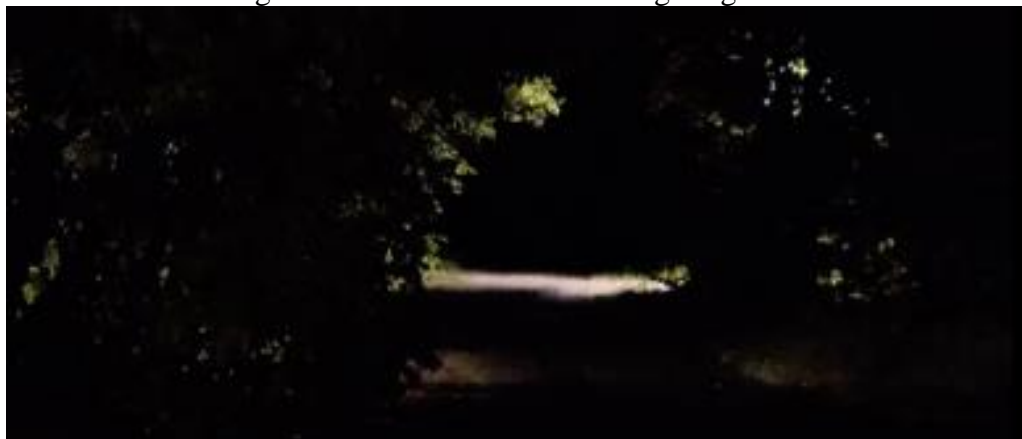
**Observation ii:** Väg till IP kör bilister fort och längs vägen är det mörkt..

Bild ii, mörk väg där bilister ofta kör fort.

En fråga för rättsvårdande myndigheter. Information överlämnat till polisen.

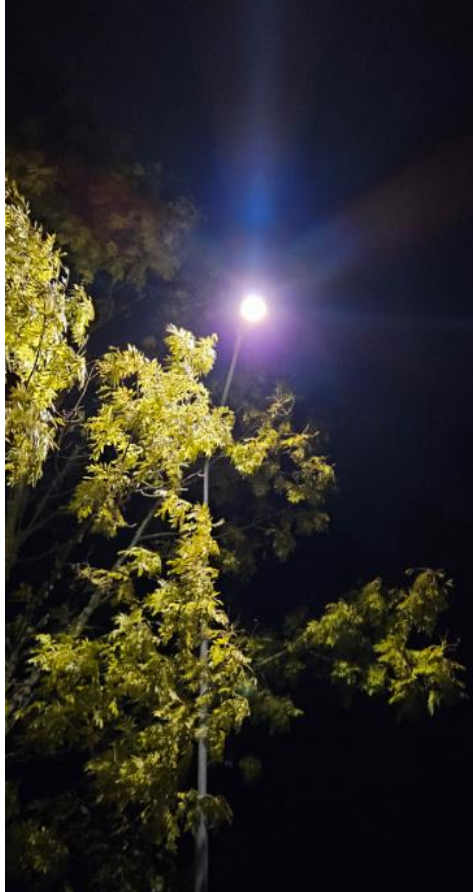
**Observation mm:** Vegetation minskar mängden ljus. Beskränning.

Bild mm, lampa i vegetation.

Vattenfall har s a s beställt beskärning.

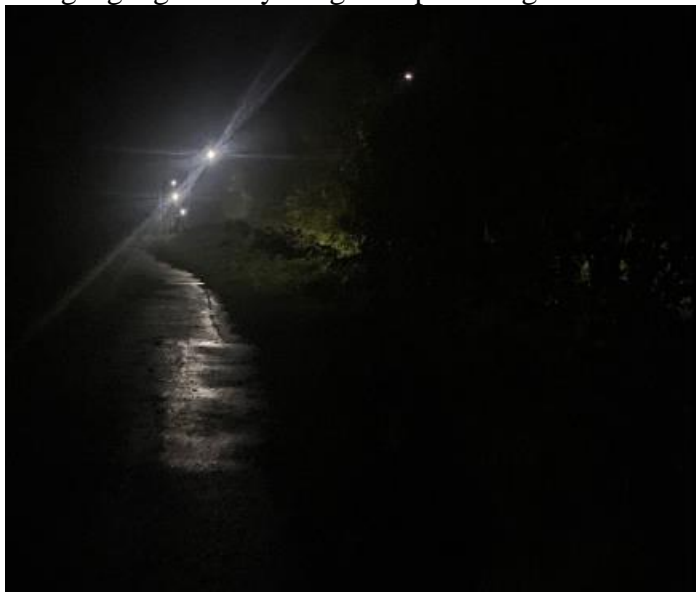
**Observation nn:** Cykel och gångväg som inte är belyst alls. Bilvägen är belyst men inte gångvägen. Belysningskomplettering önskvärd.

Bild nn, mörk g/c-väg.

Denna observation kommer att ingå i en tidigare nämnd behovsutredning.

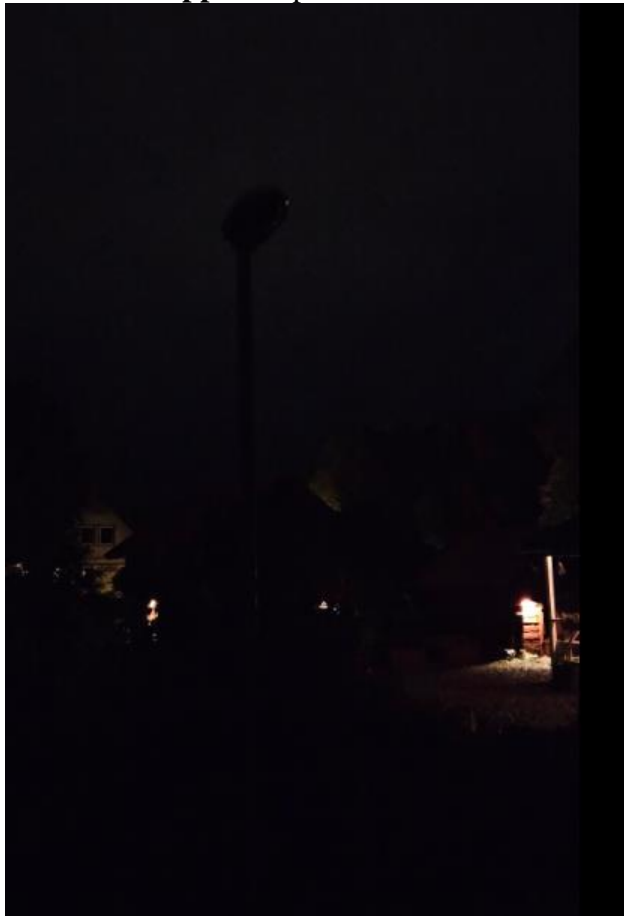
**Observation pp:** Lampa ur funktion.

Bild pp, lampa ur funktion.

Vattenfall har rapporterat att de fixat belysning.

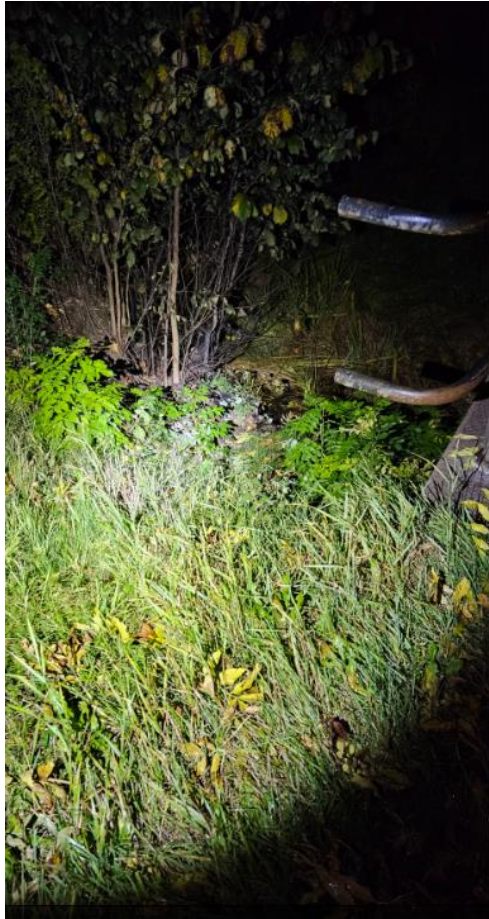
**Observation qq:** Fallrisk bägge sidorna om bron. Skyddsåtgärder av godo.

Bild qq, bro där fallrisk råder.

Bruksgatan synes vara statlig väg. Frågan adresseras Trafikverket.
