Trygghetsvandring i Tobo 2025-10-07

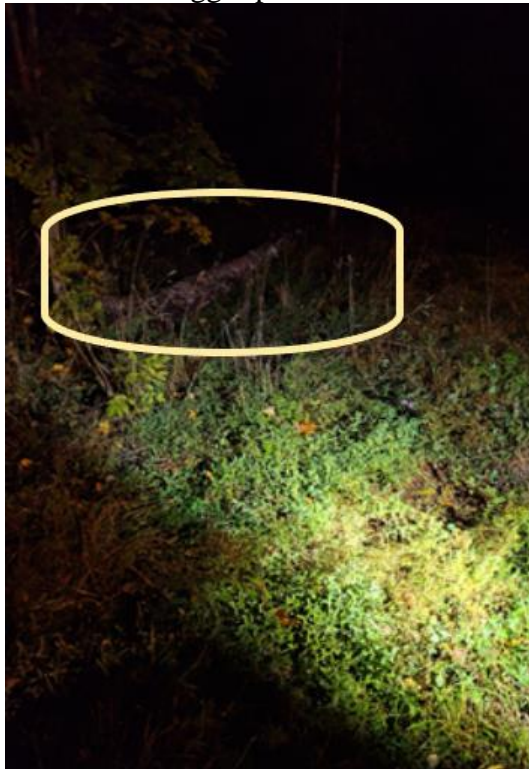
Observation E: Önskan om bevarandet av bokträd samt att risktilldragande trädstammar ligger på backen.

Bild E: trädstam på backen.

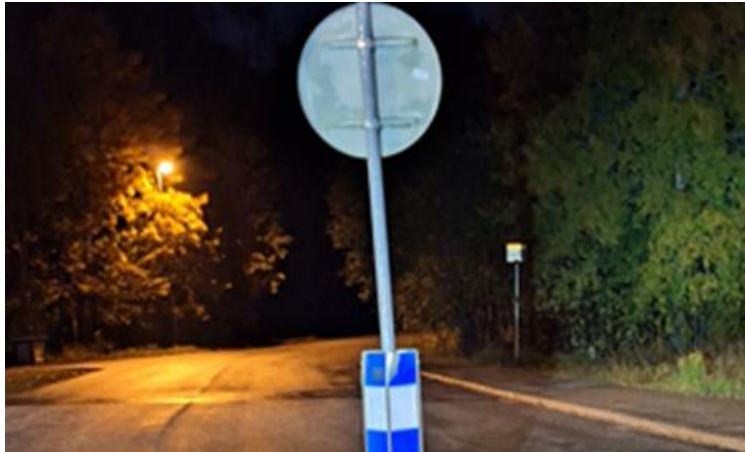
Observation F: Busshållplats behöver mer belysning samt att träden i närområdet behöver beskäras.

Bild F: Mörk busshållplats.

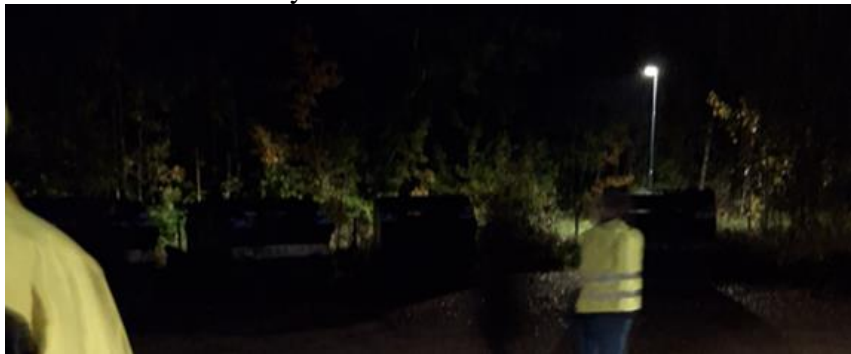
Observation G: Återvinningsstationen saknar belysning och är således mörk under dygnets mörka timmar. Vintertid behöver sandningen förbättras. Kombinationen halt och mörkt ökar olycksrisken.

Bild G: mörkt vid ÄVS.

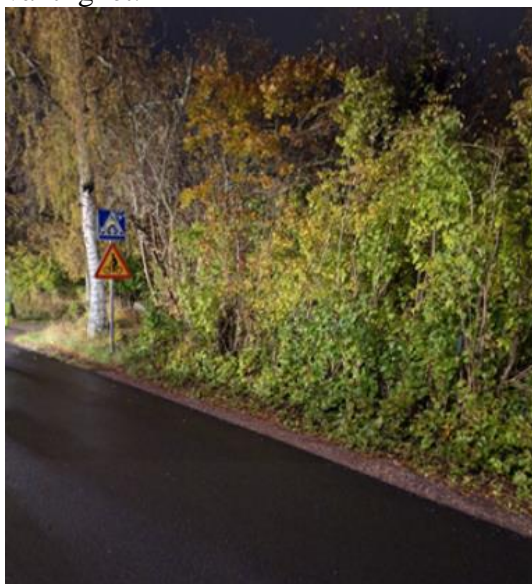
Observation H: Område som upplevs mörk och med mycket trygghetsstörande växtlighet.

Bild H: Mörkt parti med mycket växtlighet.

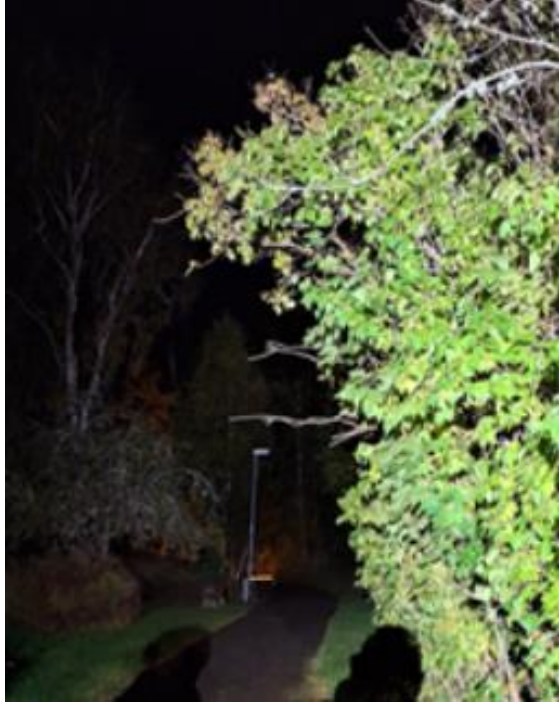
Observation I: Flera lyktstolpar, g/c-väg, ur funktion.

Bild I: Lampa ur funktion.

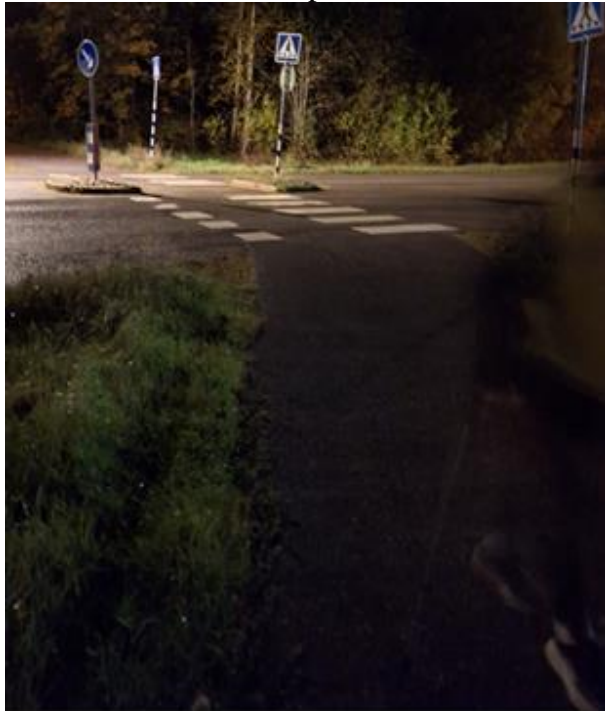
Observation L: Mörkt parti vilket inkluderar övergångsstället.

Bild L: Mörkt parti.

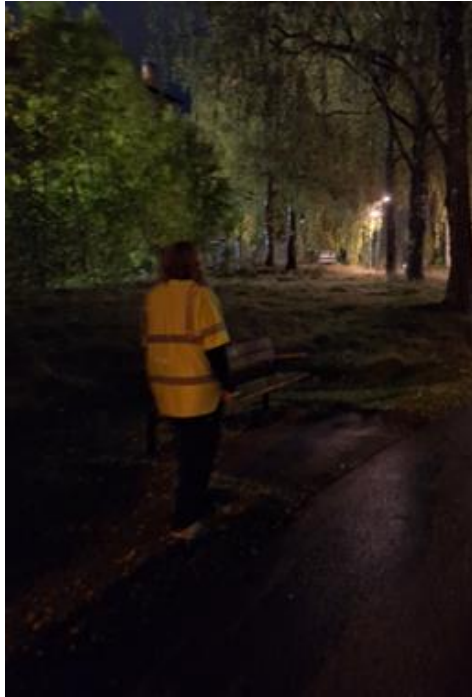
Observation M: Mörkt vid parkbänken.

Bild M: Mörkt vid parkbänk.

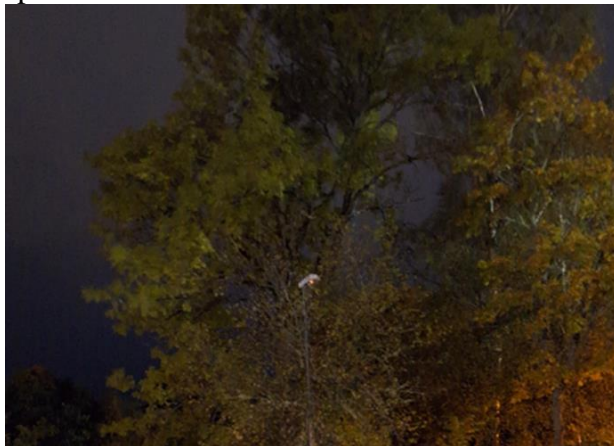
Observation N: Beskrämningsbehov kring belysning – belysning som fungerade sporadiskt.

Bild N: Belysning som lyste/släcktes slumpmässigt. Beskrämningsbehov.

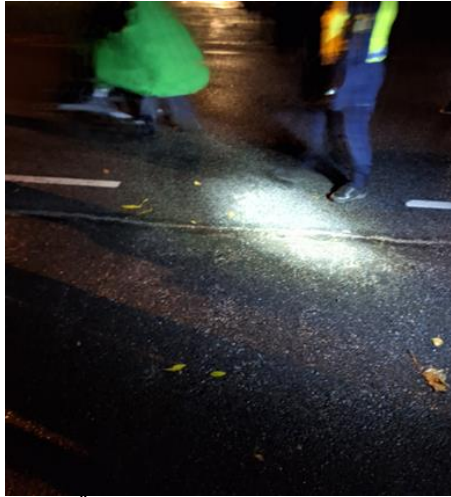
Observation Q: Övergångsställe och vägbula g/c-väg med överfört över Bruksgatan (statlig väg) vid övergång nära ESI.

Belysningen längs Bruksgatan är undermålig. Bilister har svårt att upptäcka människor längs vägen, i synnerhet de utan reflex. De syns bara direkt under lamporna.

Bild Q: Övergångsställe och vägbula önskas på Bruksgatan, för g/c-väg.

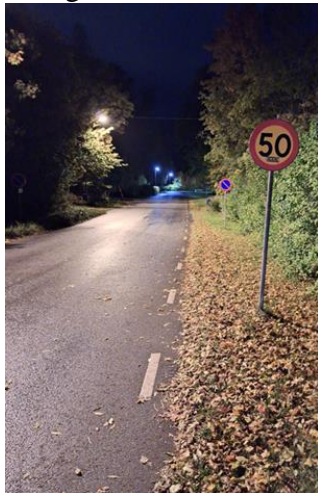
Observation R: Hastighetssänkning önskas på Bruksgatan, från 50 km/h till lägre hastighet.

Bild R: 50-skylt på Bruksgatan. Önskad hastighetssänkning.

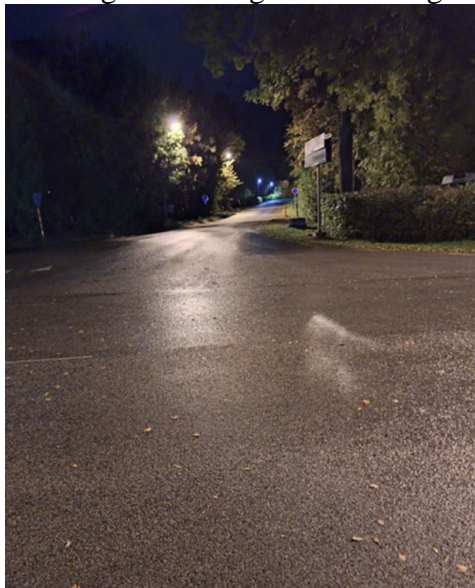
Observation S: Önskas fler övergångsställen samt häckbeskärning kring korsningen Villavägen/Vendelvägen.

Bild S: Korsningen Villavägen/Vendelvägen.

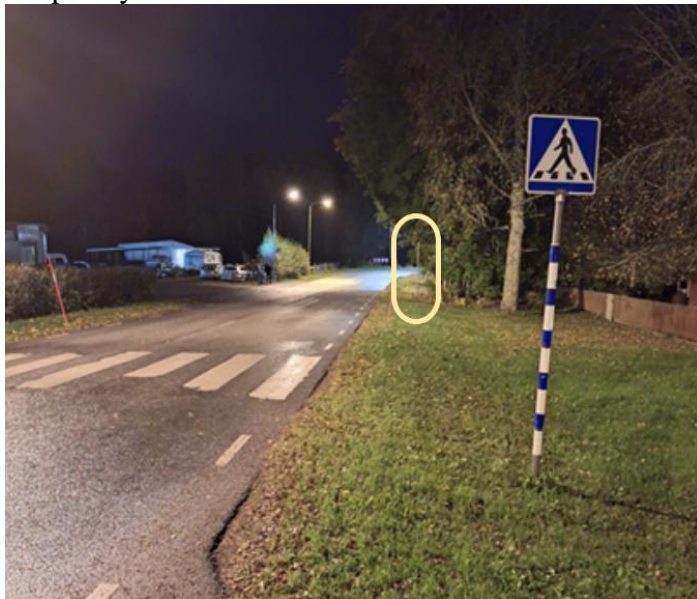
Observation T: Stolpe/skylt för f.d. busshållplats Vendelvägen. Ta bort stolpe/skylt.

Bild T: Busshållplats(er) Vendelvägen.

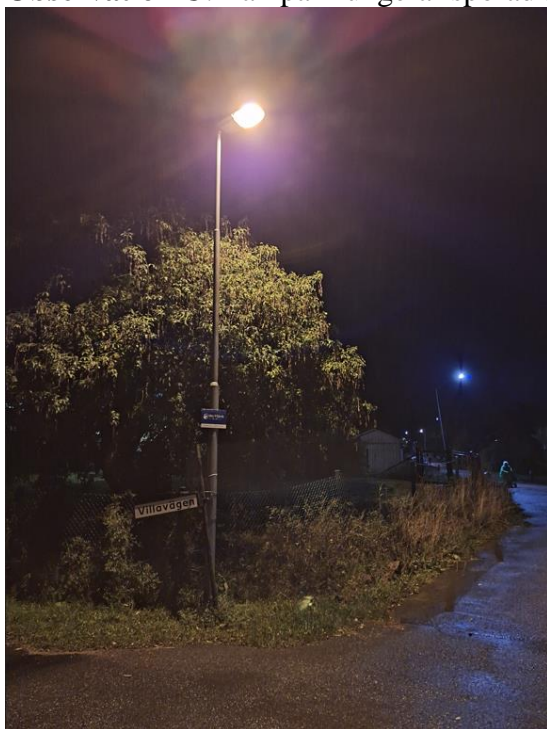
Observation U: Lampan fungerar sporadiskt.

Bild U: Sporadiskt fungerande belysning, Villavägen/Parkvägen.

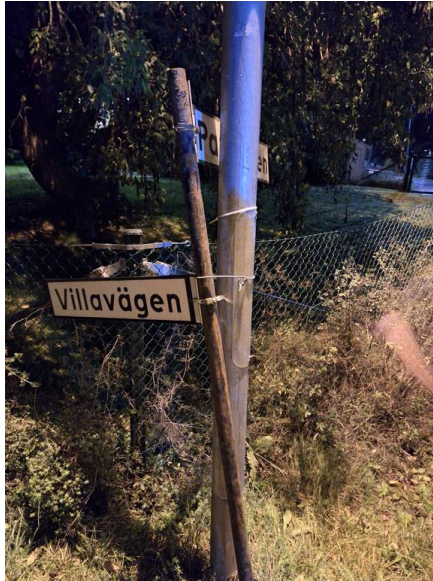
Observation V: Gatuskyltarna Villavägen/Parkvägen behöver repareras.

Bild V: Gatuskyltar med reparationsbehov.

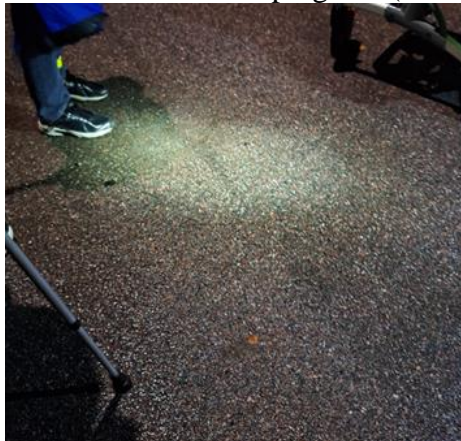
Observation Y: Grop i gatan (Parkvägen) som utgör risk.

Bild Y: Grop i gatan.

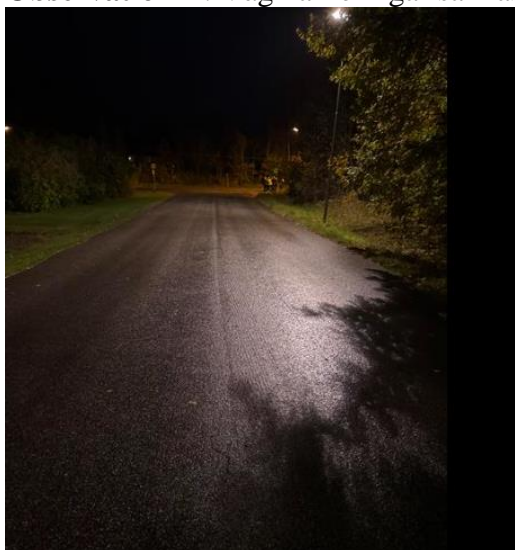
Observation Z: Vägmarkeringar saknas.

Bild Z: Vägmarkeringar saknas.

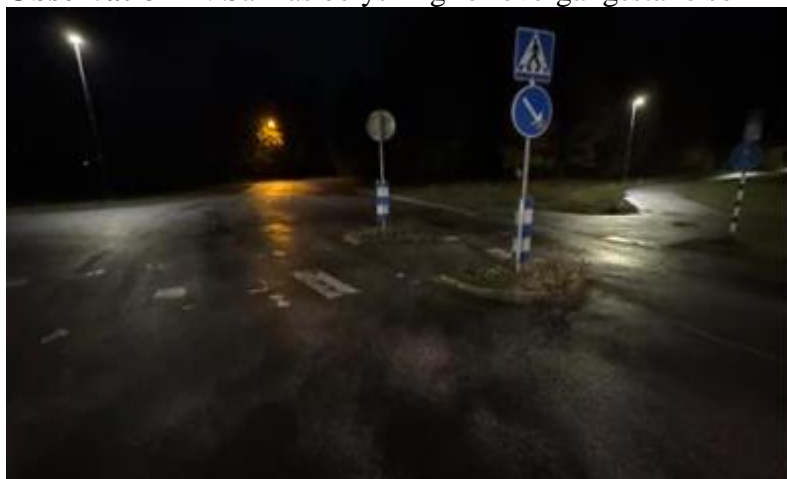
Observation Å: Saknas belysning för övergångsställe som många passerar. Mörkt.

Bild Å: Mörkt övergångsställe.

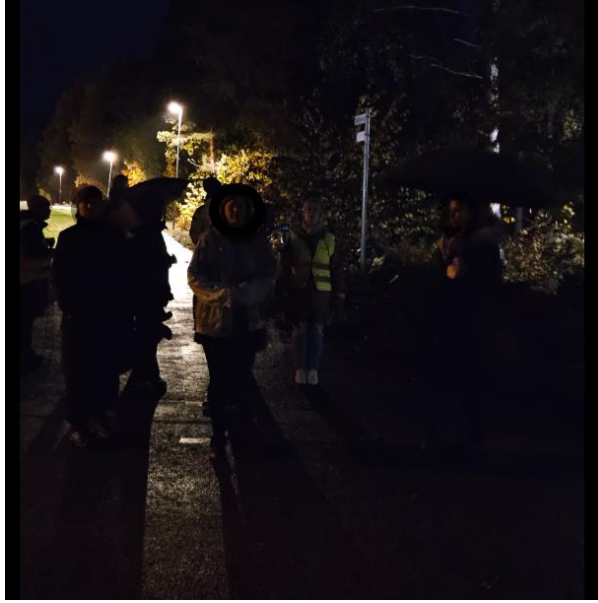
Observation aa: Behov av mer ljus i området samt att skyltning behövs i korsningen.

Bild aa: Mörkt övergångsställe.

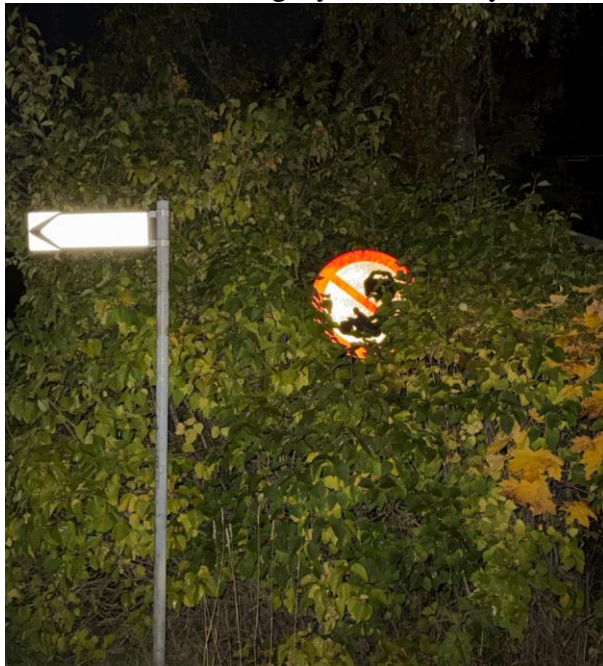
Observation bb: Vägs skylt som inte syns.

Bild bb: Vägs skylt i grönskan.

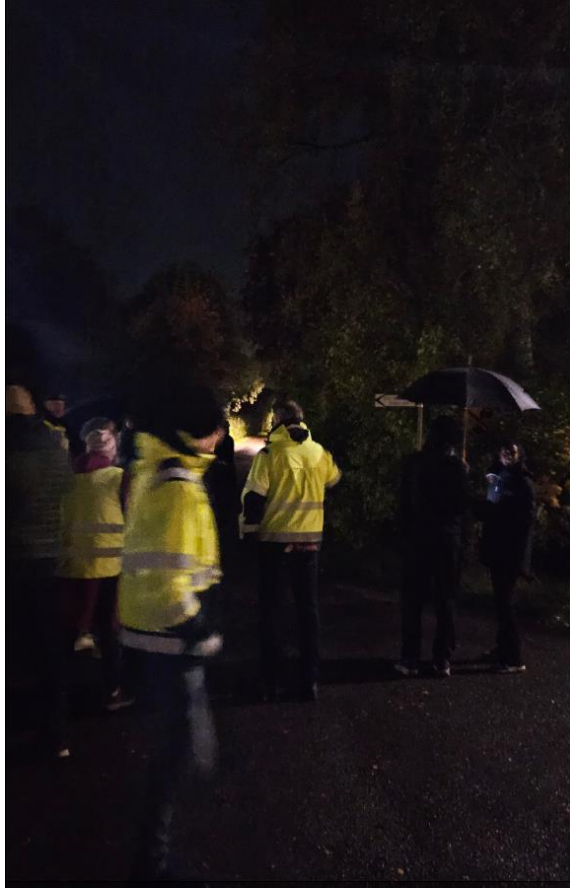
Observation cc: Där är mörkt, belysning på fel plats eller behov av förtätning. Beskära vegetation kan också bidra till ljus.

Bild cc, mörker.

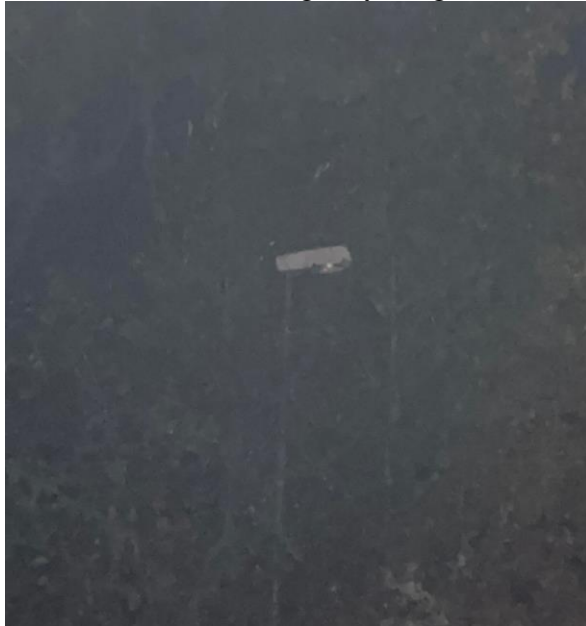
Observation dd: Trasig belysning som bidrar till mörker.

Bild dd, trasig lampa.

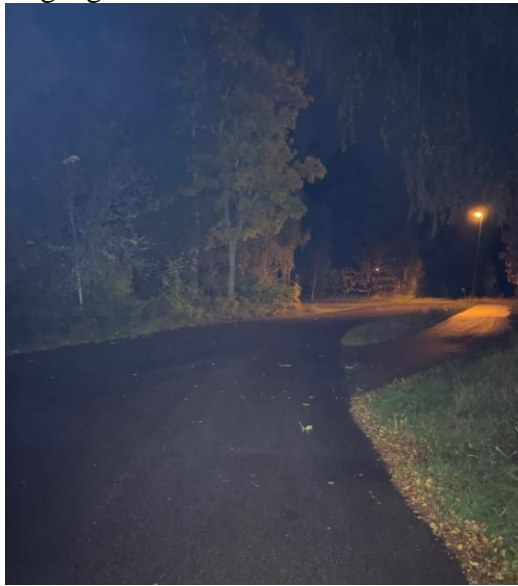
Observation ee: Gc-väg slutar rakt ute i bilvägen. Behövs skylt som varnar om fotgängare.

Bild ee, Gc-väg (och trasig lampa).

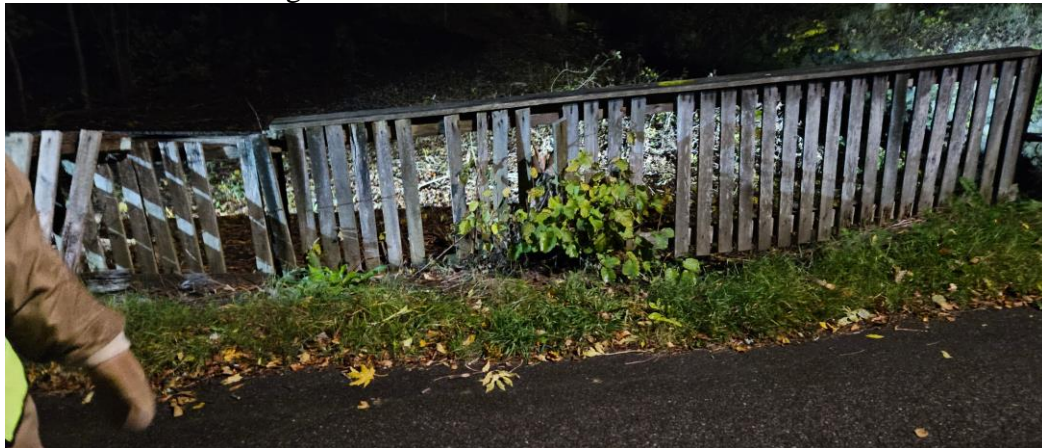
Observation ff: Trasigt staket som bidrar till att området ser försummat ut.

Bild ff, trasigt staket.

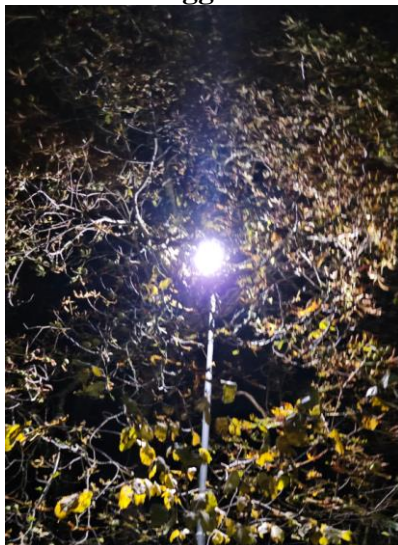
Observation gg: Behov av att beskära träd kring belysning.

Bild gg, belysning i grenverk.

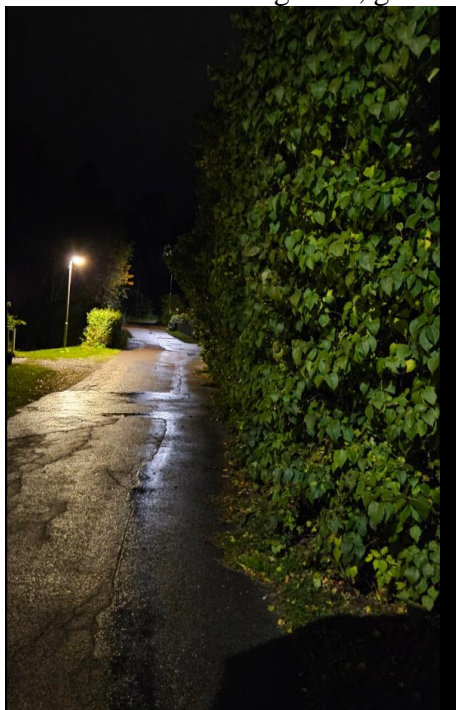
Observation hh: Hög häck, går sönder vid snö? Privat/enskild väg?

Bild hh, väg och hög häck.

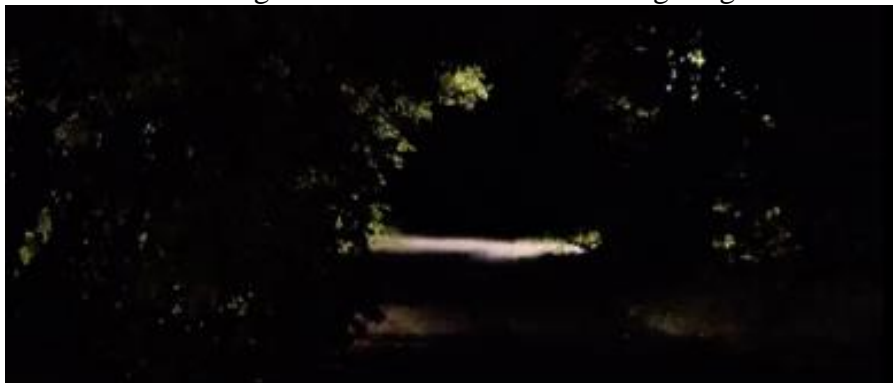
Observation ii: Väg till IP kör bilister fort och längs vägen är det mörkt..

Bild ii, mörk väg där bilister ofta kör fort.

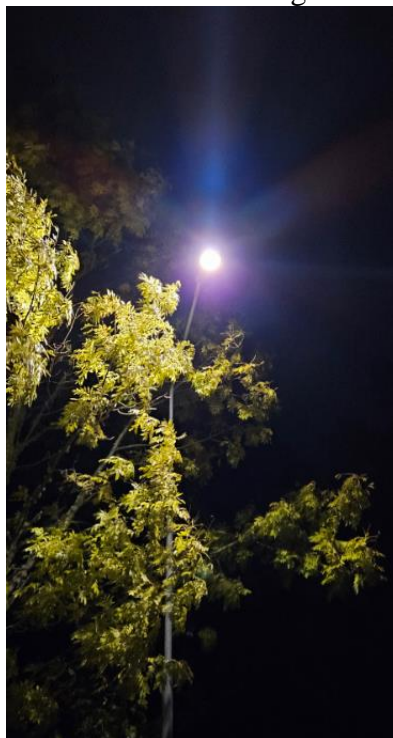
Observation mm: Vegetation minskar mängden ljus. Beskärning.

Bild mm, lampa i vegetation.

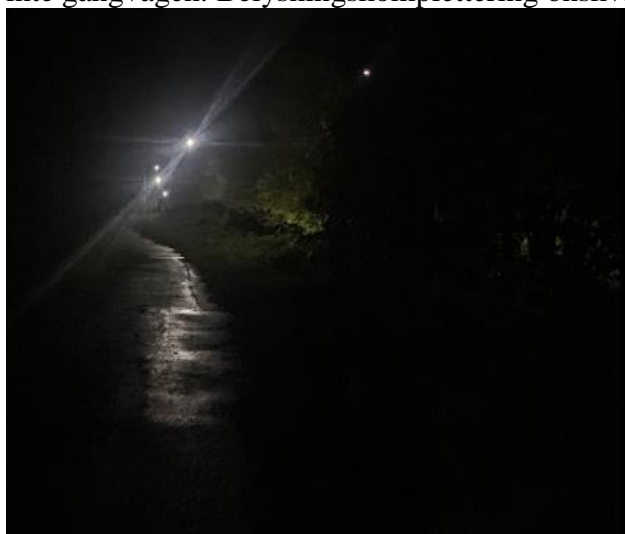
Observation nn: Cykel och gångväg som inte är belyst alls. Bilvägen är belyst men inte gångvägen. Belysningskomplettering önskvärd.

Bild nn, mörk g/c-väg.

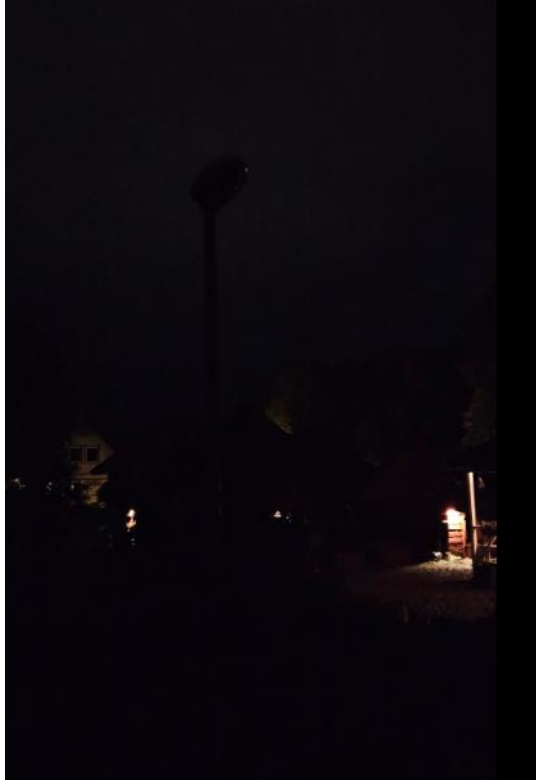
Observation pp: Lampa ur funktion.

Bild pp, lampa ur funktion.

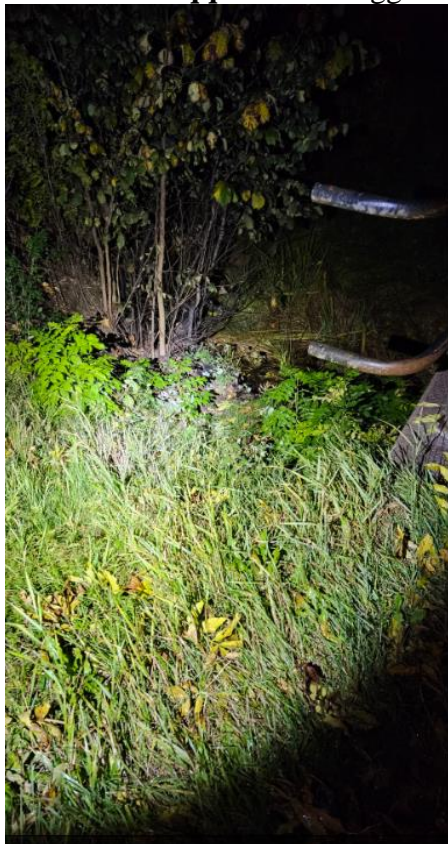
Observation qq: Fallrisk bägge sidorna om bron. Skyddsåtgärder av godo.

Bild qq, bro där fallrisk råder.
