Uppföljning efter trygghetsvandring i Karlholmsbruk

2025-05-22

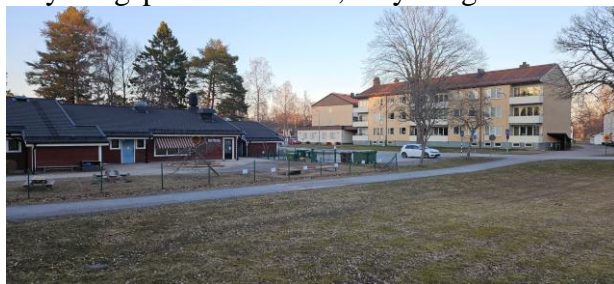
Observation B: Mörkt vid hämtning och lämning vid förskolan. Behövs fler belysningspunkter. Mörkt, belysning och estetik som kan utvecklas.

Foto B, förskolan.

Kommunal mark – adressera Tillväxt och samhällsbyggnad. För delar som är ABTB-mark → ABTB.

Adressera Temab avseende estetik.

Diskussion och förslag finns rörande dubbel armatur för belysning av både g/c-väg och förskola.

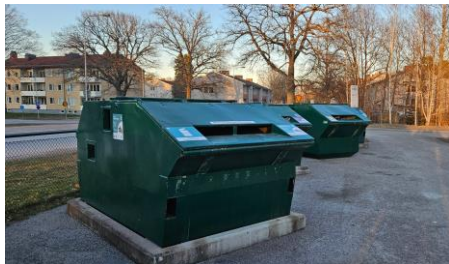
Observation C: Ser bra ut och bra översikt, vid Konsum.

Foto C, Containerar i närheten av Konsum.

Inget särskilt att ta upp under observation C.

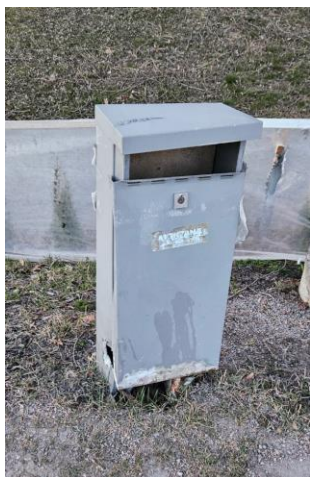
Observation E: Skadat elskåp.

Foto E, Skadat elskåp.

Vattenfall adresseras.

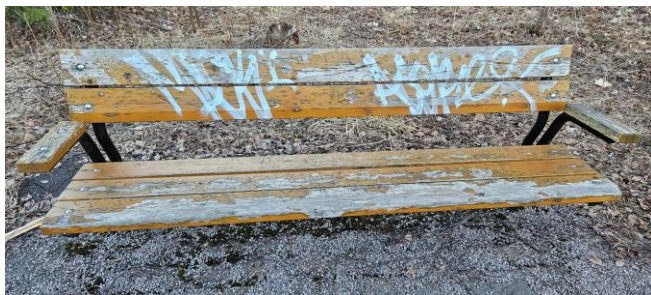
Observation F: Parkbänk - klotter och dåligt trä vilket bidrar till att närområdet inte ser estetiskt tilltalande ut.

Foto F, Parkbänk.

Bänken är kommunens och Temab svarar för drift och underhåll.

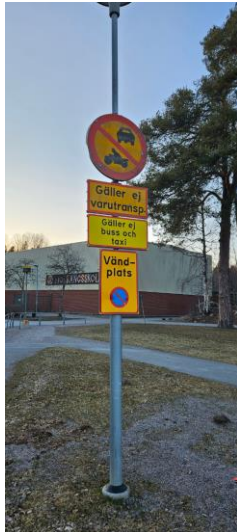
Observation G: Fel på skyltar missvisande och dåliga vid skolan. Närområdet har estetisk utvecklingspotential.

Foto G, Trafikskyltar.

Tillväxt och samhällsbyggnad adresseras. Föreskrift som stödjer skyltarna saknas.

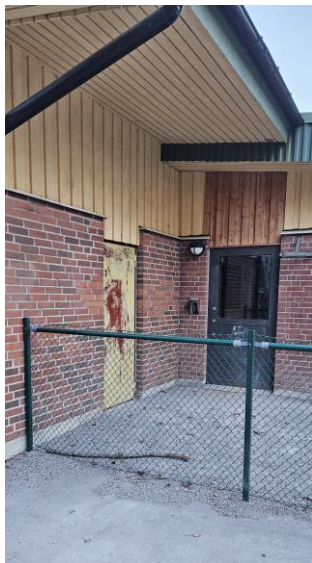
Observation H: Närområdet behöver bättre skötsel för att kunna utgöra en mer tilltalande närmiljö. Belysning ok.

Foto H, Estetiskt utvecklingsbart.

I detta avseende torde TKAB vara adressaten. Och Temab som driftutförare.

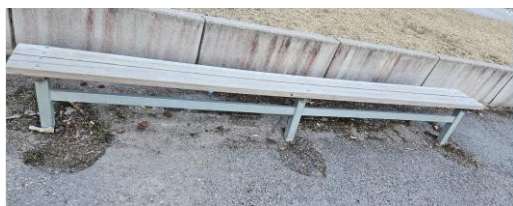
Observation I: Trasig bänk på skolgården. Närområdet behöver bättre skötsel för att kunna utgöra en mer tilltalande närmiljö. Gräs, träd och buskar föreslås kunna höja den estetiska upplevelsen. Området inbjuder till klättring med olycksrisk som följd.

Det saknas bl.a. en bräda i bänken. Asfaltsbeläggning utvecklingsbar. TKAB och Temab kan adresseras.

Foto I, Trasig bänk.

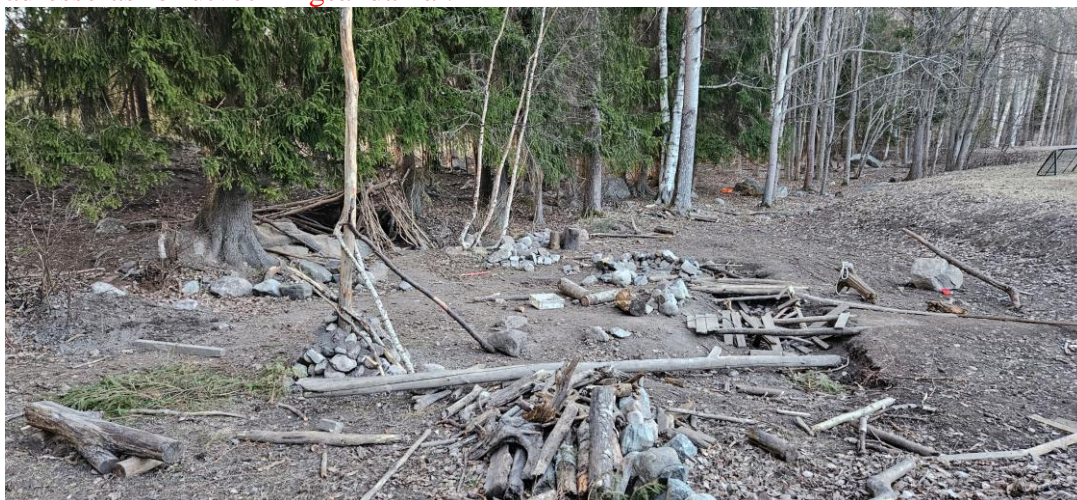
Observation J: Vissa delar av närområdet behöver bättre skötsel för att kunna utgöra en mer tilltalande närmiljö. Andra delar bra och vackert. Utelekplats vid skolan som inbjuder till lek vilket är av godo. Skadegörelse på belysning och belysningen behöver kompletteras.

Det fotade området ser lekinspirerande ut. Det finns önskemål om bevarande det som synes MEN det ska vägas mot olycksrisker där säkerheten har företräde framför inspiration.

Foto J, Plats som behöver mer skötsel men som också inbjuder till lek.

I området råder en blandning av markägarförhållanden. TKAB med Temab kan adresseras för utvecklingsändamål.

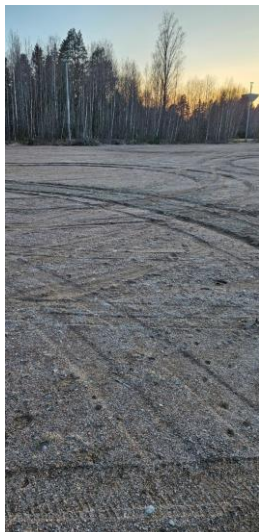
Observation K: Vissa delar av närområdet behöver bättre skötsel – jämna bort spår. Mängder av hjulspår/sladdspår på grusplanen.

Foto K, Sladdspår på grusplanen.

Idrottsföreningens mark, så IF adresseras detta. (Men man måste få vara någonstans och detta kan vara en bättre plats ur vissa aspekter).

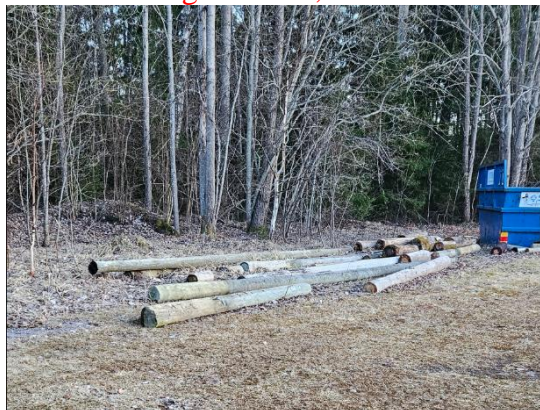
Observation L: Stolpar direkt på marken vid IP. Kan vara giftiga - bör ej ligga direkt på marken.

Foto L, Stolpar på marken.

Idrottsföreningens mark, så IF adresseras detta.

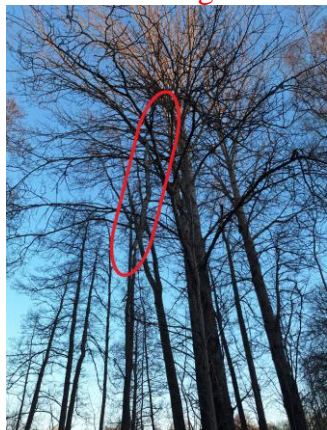
Observation gg: En stor fallfärdig gren som när som helst kan falla och skada någon på den lilla skogsvägen.

Foto gg, Fallfärdig gren som utgör olycksrisk.

Kommunekolog beställer arborist.

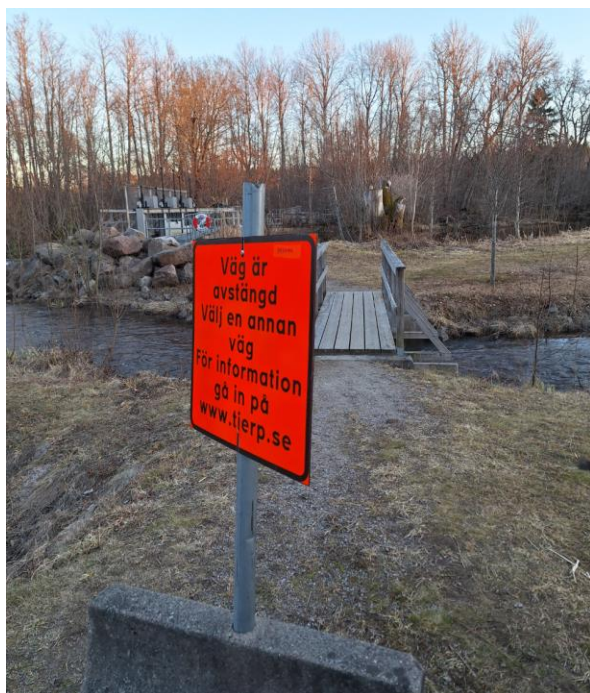
Observation M: Skylt om avstängd väg. Enligt uppgift borde inte vägen vara avstängd.

Foto M, Skylt om avstängd väg.

Kontroll kring skyltens korrekthet och eventuell åtgärd sker hos kommunen.

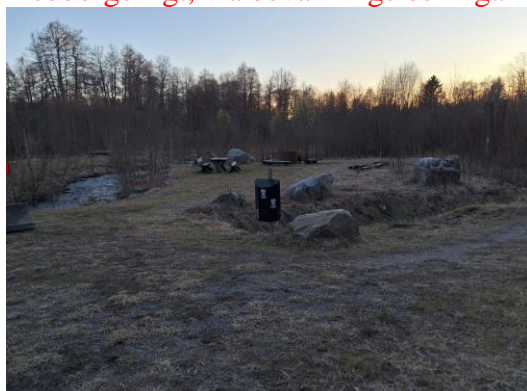
Observation N och O: En fin grillplats. Trasiga bänkar. Området kan ibland vara ett tillhåll.

Foto O, Fin grillplats.

Bänkar har adresserats till Kultur och fritid. Önskade beteenden kan hanteras medborgerligt, via bevakningslösningar eller av rättsvårdande myndigheter.

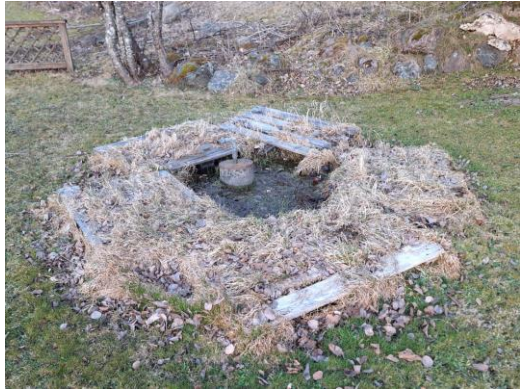
Observation P: En brunn som emellanåt kan utgöra risk för oönskade flöden. Önskade flöden kan hänga ihop med dammen. Finns en ”kommunväg” (servitut) för skötsel av dammluckor som kan påverkas. Brunnen som så är en fastighetsägarfråga.

Foto P, Brunn med risk för oönskade flöden.

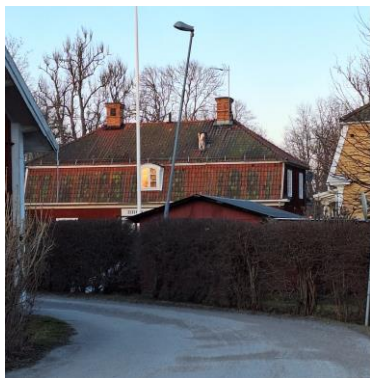
Observation Q: En lyktstolpe som står snett.
Vattenfall adresseras.

Foto Q, Snedstående lyktstolpe.

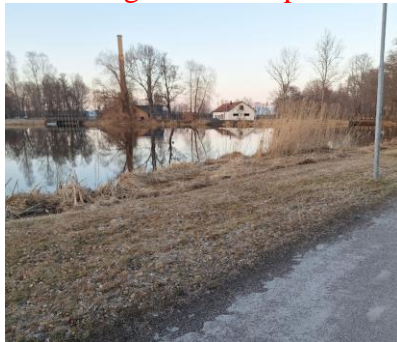
Observation R: Växtlighet runt dammen som vid rejäl tillväxt kan försvåra räddningsinsats.

Foto R, Växtlighet runt dammen.

Det finns en skötselplan där vissa delar runt dammen ska vara öppet. Stora förändringar behöver prövas av Länsstyrelsen gentemot Miljöbalken.

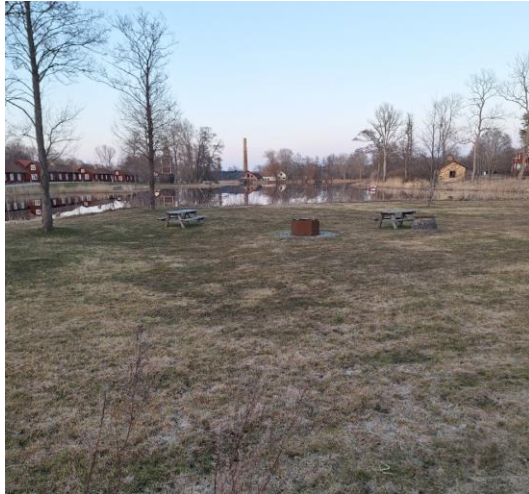
Observation S: Trevlig och fin grillplats men behäftad med svårigheter att tillfullo åtnjuta vyerna när växtligheten är som påtagligast. Vassen är i vägen. Soptunna saknas.

Foto S, Fin grillplats vid dammen.

Det är kommunens mark. Rent och snyggt vid vandringen. Funderingen var om man kan sätta upp en liten svart papperskorg. Beställning - diskussion med Temab.

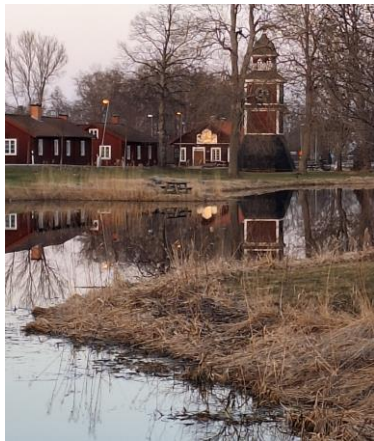
Observation T: Fler livbojar runt dammen behövs.

Foto T, Damnavsnitt som saknar livboj.

Önskemål adresseras Kultur och fritid och Upplandsstiftelsen.

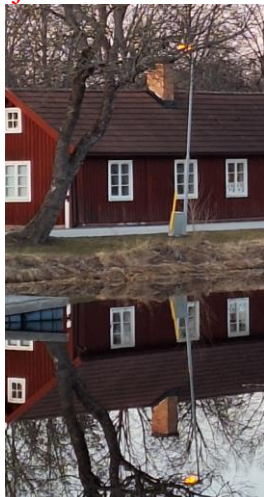
Observation U: Önskemål framförs om att vit belysning känns tryggare än orange sådan.

Lamporna kan vara av äldre snitt. Vägen är Trafikverkets. Miljömässigt för djurlivet är orange bättre än vitt ljus. (Ännu hellre ska man över 600 nm i våglängd men då hamnar man mot mer röd nyans). Närboende kanske inte uppskattar vitt ljus.

Foto U, Orange belysning.

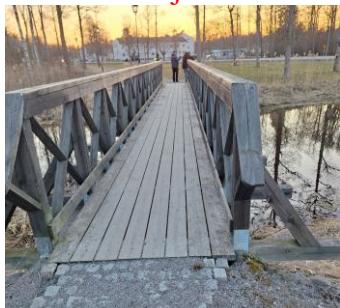
Observation V: Vintertid är denna väg/bro svår att nyttja då den ej snöröjs.
Enligt uppgift ska bron antagligen byggts av en förening och att det är utifrån ett landsbygdsutvecklingsprojekt. Bron är på kommunens mark. Frågetecken om det finns avtal om skötsel. Dock är det antecknat i kommunens kartsystem som att Temab snöröjer denna bro. Temab adresseras observationen.

Foto V, Bro som ej snöröjs.

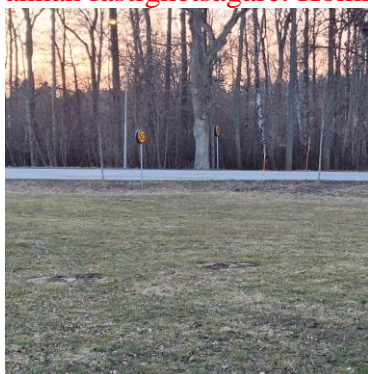
Observation W: Slyröjning kan behövas mot kiosk-hållet till. Hål i skogspartiet som kan vara farligt för barn.
Hål och dylikt – Naturkontoret kommer att kontrollera. Området för boulebana har annan fastighetsägare. Kommunmark kommer slyröjas.

Foto W, Skogsparti med sly och hål.

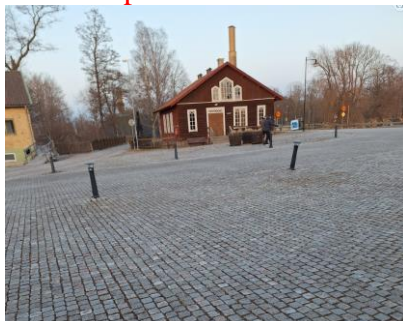
Observation X: På detta torgliknande område är stolpar sneda och belysningen i flera stolpar trasiga.
Stolparna kan komma att tas bort då risken för förstörande påverkan är relativt hög och att reparation och underhåll för stolpar är relativt hög.

Foto X, Sneda stolpar.

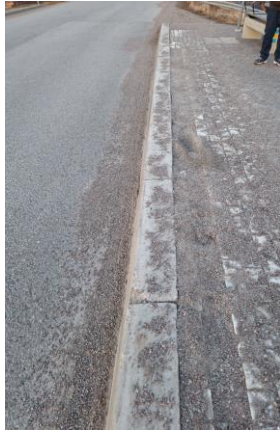
Observation Y: Snubbelrisk/olycksrisk vid busshållplats. Sandfyllt mellanrum där gatstenar fattas.
Tillväxt och samhällsbyggnad med adressering Region Uppsala (Trafik och samhälle) för att se över lösningsmöjligheter.

Foto Y, Busshållplats.

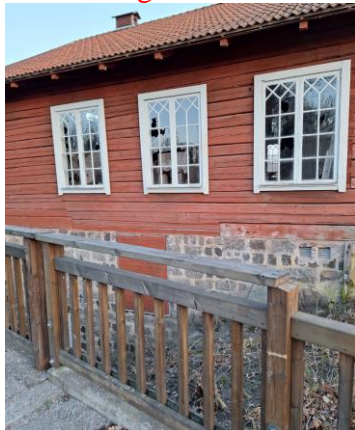
Observation Z: Fastighet/byggnad som ofta drabbas av skadegörelse såsom fönsterkross.

Trasiga fönster kan medföra otrygghet m.m. utifrån broken windows-teorin. En annan typ av glas kan göra skadegörelse svårare. Fastighetsägare äger s a s problem och lösning.

Foto Z, Trasiga fönster på byggnad.

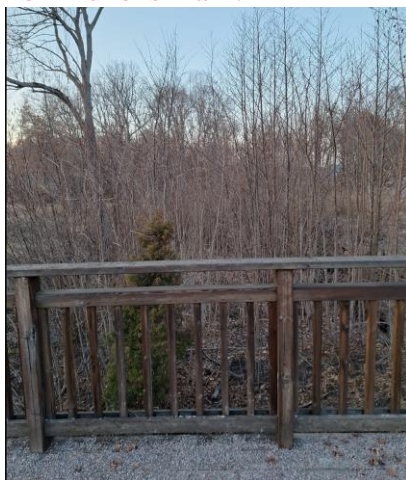
Observation Å: Under högsommar djungelliknande växtlighet som kan bidra till otrygghet.

Foto Å, Område med riklig växtlighet på sommaren.

Området har olika markägare. Landskapsarkitekt tar fram förslag för åtgärder på kommunens mark.

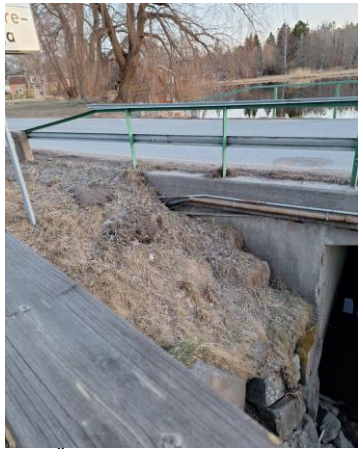
Observation Ä: Område kring bro där blottlagda kablar finns samt viss rasbenägenhet invid bron. Olycksrisk.

Foto Ä, Bro vid vattendrag.

Kablar – kommunen provar adressera Vattenfall. Vagnära problem → väghållare adresseras.

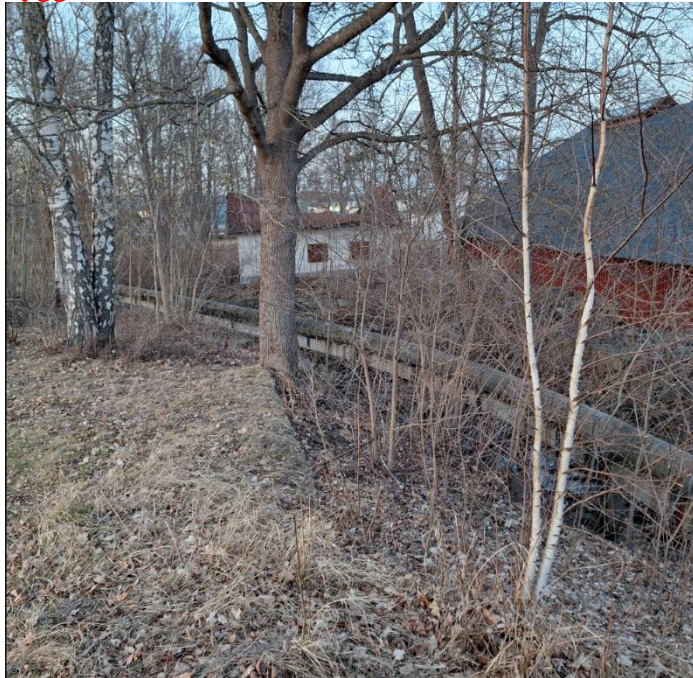
Observation Ö: Halvt nedbrunnen byggnad signalerar otrygghet. Område som blir mycket sly-bevuxet.

Foto Ö, Branddrabbad byggnad.

Tierps kommun (Kultur och fritid) utreder hur Blåsmaskinhuset kan återuppbyggas i dialog med Länsstyrelsen. Under tiden kommer byggnaden att täckas med väderskydd.

Slyn kring Lancashiresmedjan har röjts och träd har fällts enligt skötselplanen för byggnadsminnet.

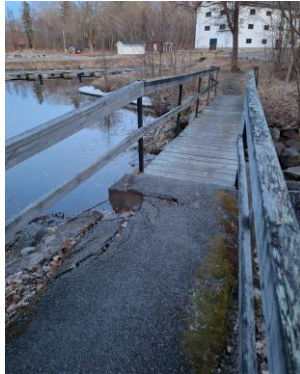
Observation aa: Broräcket verkar otillräckligt. En grop vid brofästet som kan utgöra olycksrisk.

Foto aa, Bro vid Vita Magasinet.

Ägarförhållandena inte helt klara. Marken södra sidan äger kommunen. Norrsidan ägs av ett bolag. Bolag adresseras.

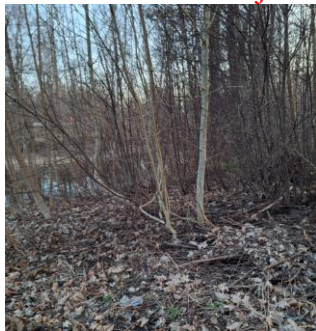
Observation bb: Sly som hämmar synintryck vilket kan skapa otrygghetskänsla.
Inte kommunens mark. Bolag står som ägare. Marken torde kunna röjas då det ser ut som att marken ej omfattas av strandskydd.

Foto bb, Område med sly.

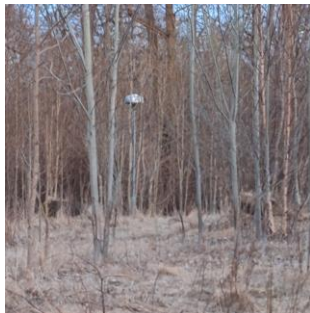
Observation cc: Belysningspunkt ur funktion.
Vattenfall adresseras.

Foto cc, Belysningsstolpe.

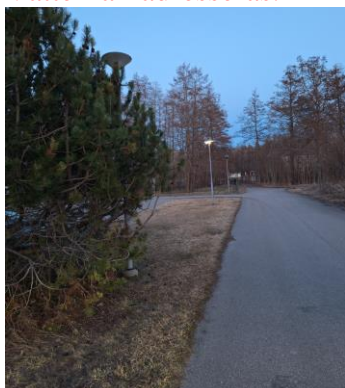
Observation dd: Belysningspunkter som ej fungerar.
Vattenfall adresseras.

Foto dd, Belysningsstolpar ur funktion.

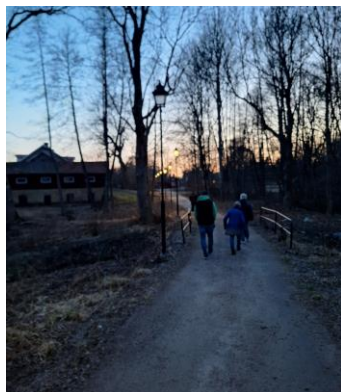
Observation ee: Belysningsstolpe ur funktion.

Foto ee, Belysning ur funktion.

Vattenfall adresseras.

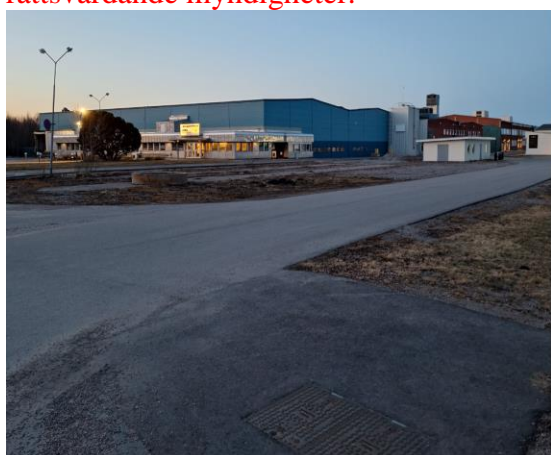
Observation ff: Belysningsstolpar som ej fungerar. Ett område där buskörning förekommer relativt frekvent.

Foto ff, Belysning ur funktion och område där buskörning sker.

Ej kommunen – annat bolag som står som ägare. Adresseras rörande belysning. Önskade beteenden kan hanteras medborgerligt, via bevakningslösningar eller av rättsvårdande myndigheter.
