Trygghetsvandring i Tobo 2025-10-07

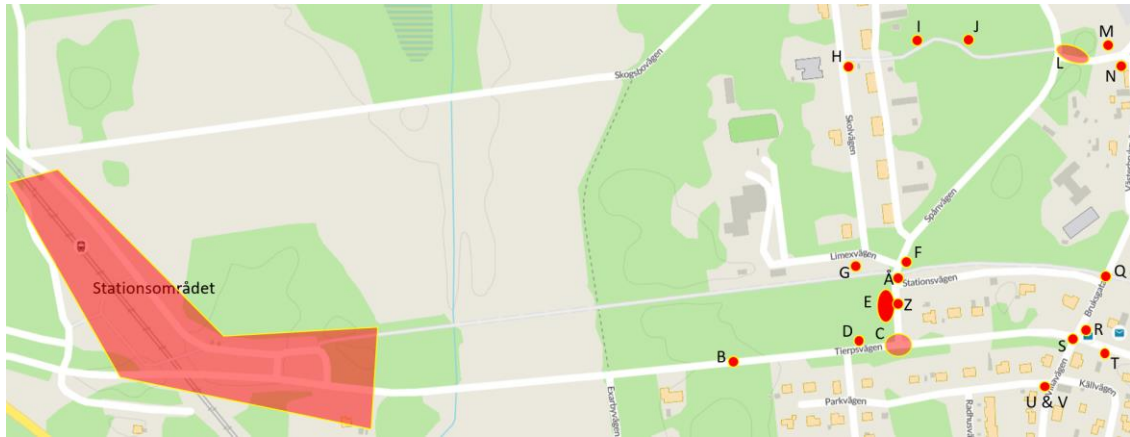
Karta över västra Tobo med västra gruppens observationspunkter.

Observation A: Geografiskt rör denna observation de delar av Tobo som omfattas av bussruter och hållplatser. Problemet är att bussruter och hållplatser skapar en del otrygghet ffa avseende barn/unga och hur de behöver förflytta sig utifrån bussruter och busshållplatsers placering.

Observation B: Mörkt vissa delar av Tierpsvägen då vissa lyktstolpar var ur funktion.

Observation C: Ofta riskfyllt höga hastigheter hos vissa fordonstrafikanter på vägen till/från Munters. Önskas upplevelsebaserad inläring för trafikanter medelst polisiära trafikkontroller.

Observation D: Lampa vid gammal/f.d. busshållplats skymd. Beskärning av godo.

Observation E: Önskan om bevarandet av bokträd samt att risktilldragande trädstammar ligger på backen.

Observation F: Busshållplats behöver mer belysning samt att träden i närområdet behöver beskäras.

Observation G: Återvinningsstationen saknar belysning och är således mörk under dygnets mörka timmar. Vintertid behöver sandningen förbättras. Kombinationen halt och mörkt ökar olycksrisken.

Observation H: Område som upplevs mörk och med mycket trygghetsstörande växtlighet.

Observation I: Flera lyktstolpar, g/c-väg, ur funktion.

Observation J: Träd har fallit över en luftledning nära g/c-väg, nordsidan. Kan utgöra risk.

Observation K: Den rikliga mängd löv på g/c-väg mellan Spårvägen och förskolan behöver avlägsnas. Halkrisk.

Observation L: Mörkt parti vilket inkluderar övergångsstället.

Observation M: Mörkt vid parkbänken.

Observation N: Beskrämningsbehov kring belysning – belysning som fungerade sporadiskt.

Observation O: Förslag – belys historiska stolthetsobjektet Masugnen.

Observation P: Allmänt önskemål rörande belysning – vitt ljus istället för andra kulörer (orange).

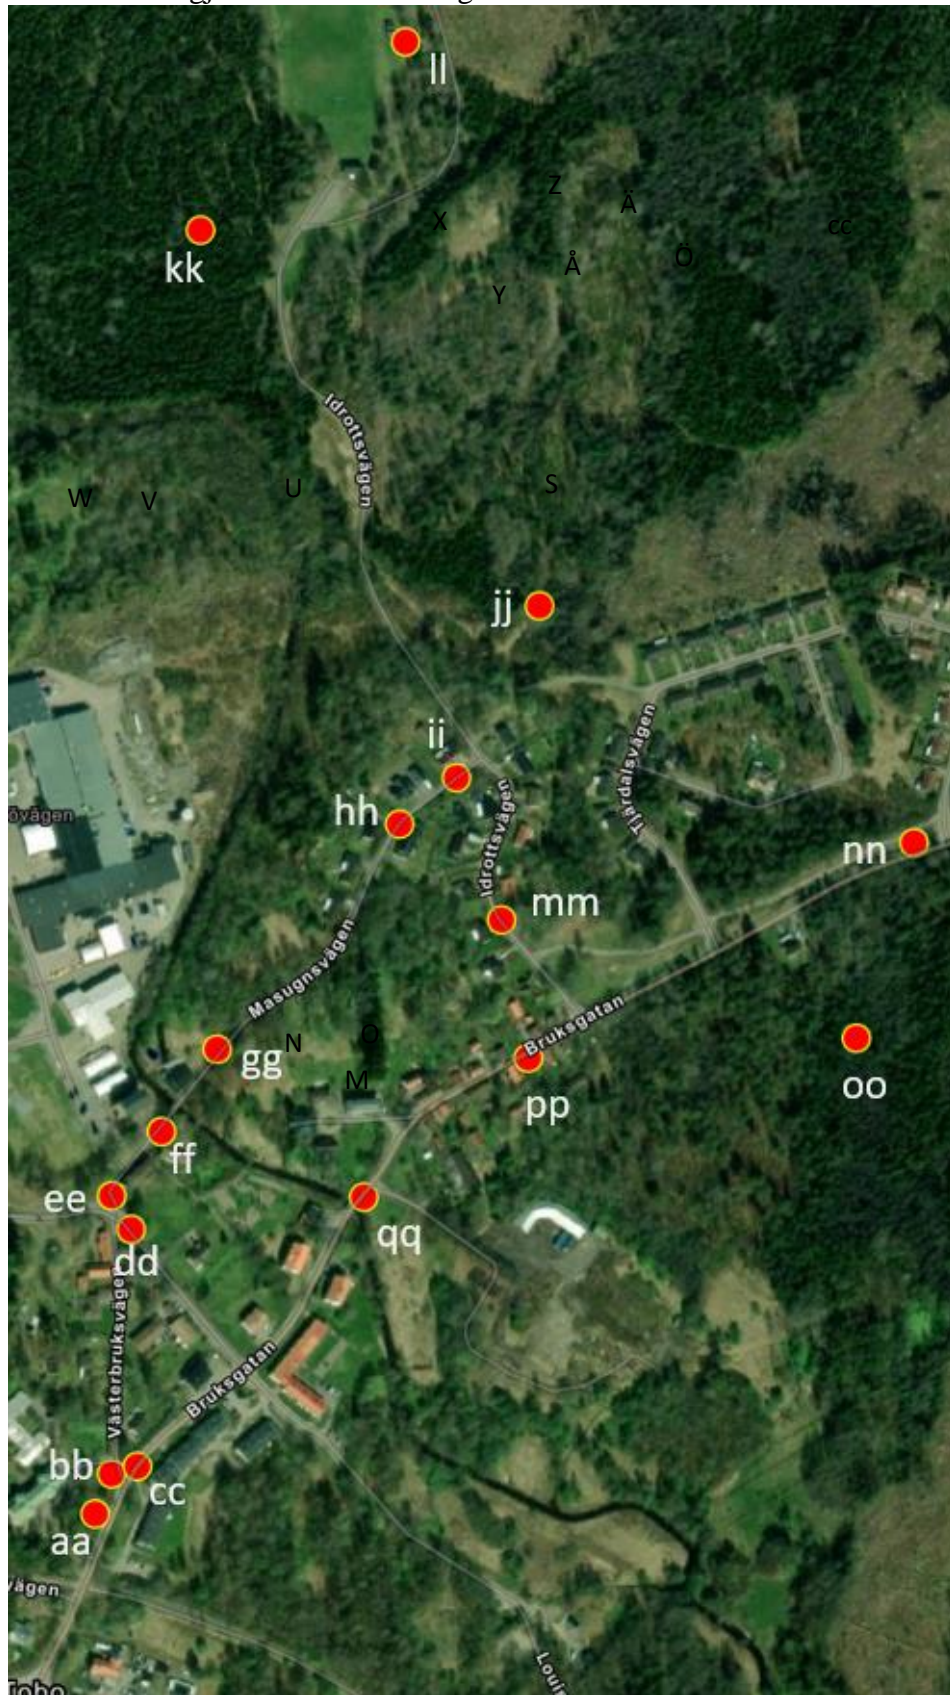
Karta över östra Tobo där östra vandringsområdet var lokaliserat – med observationspunkter.

Observation aa: Behov av mer ljus i området samt att skyltning behövs i korsningen.

Observation ll: Metallsrot, betongskrot gamla spisar utgör en säkerhetsrisk för de barn och vuxna som rör sig vid IP. Kring IP så står också diverse skräp som en gammal toalett och gamla skjul i metall. Det ser inte bara skräpigt ut utan gör en skaderisk.
