Uppföljning efter trygghetsvandring i Karlholmsbruk

2025-05-22

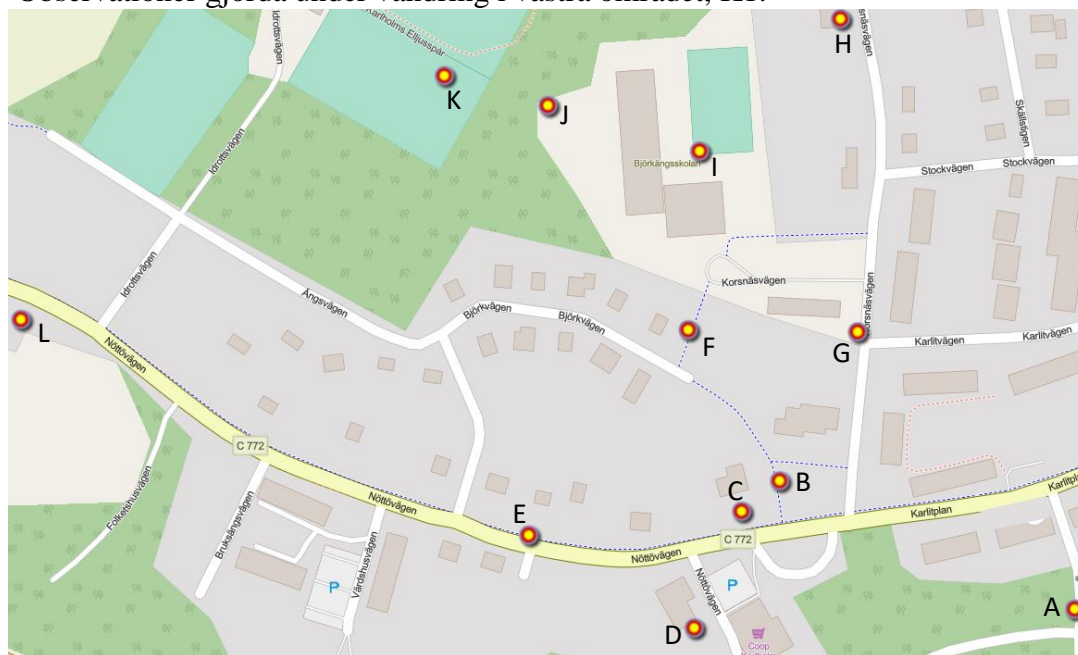
Observationer gjorda under vandring i västra området, K1.

Karta över västra Karlholmsbruk där vandringsområde K1 var lokaliserat – med observationspunkter.

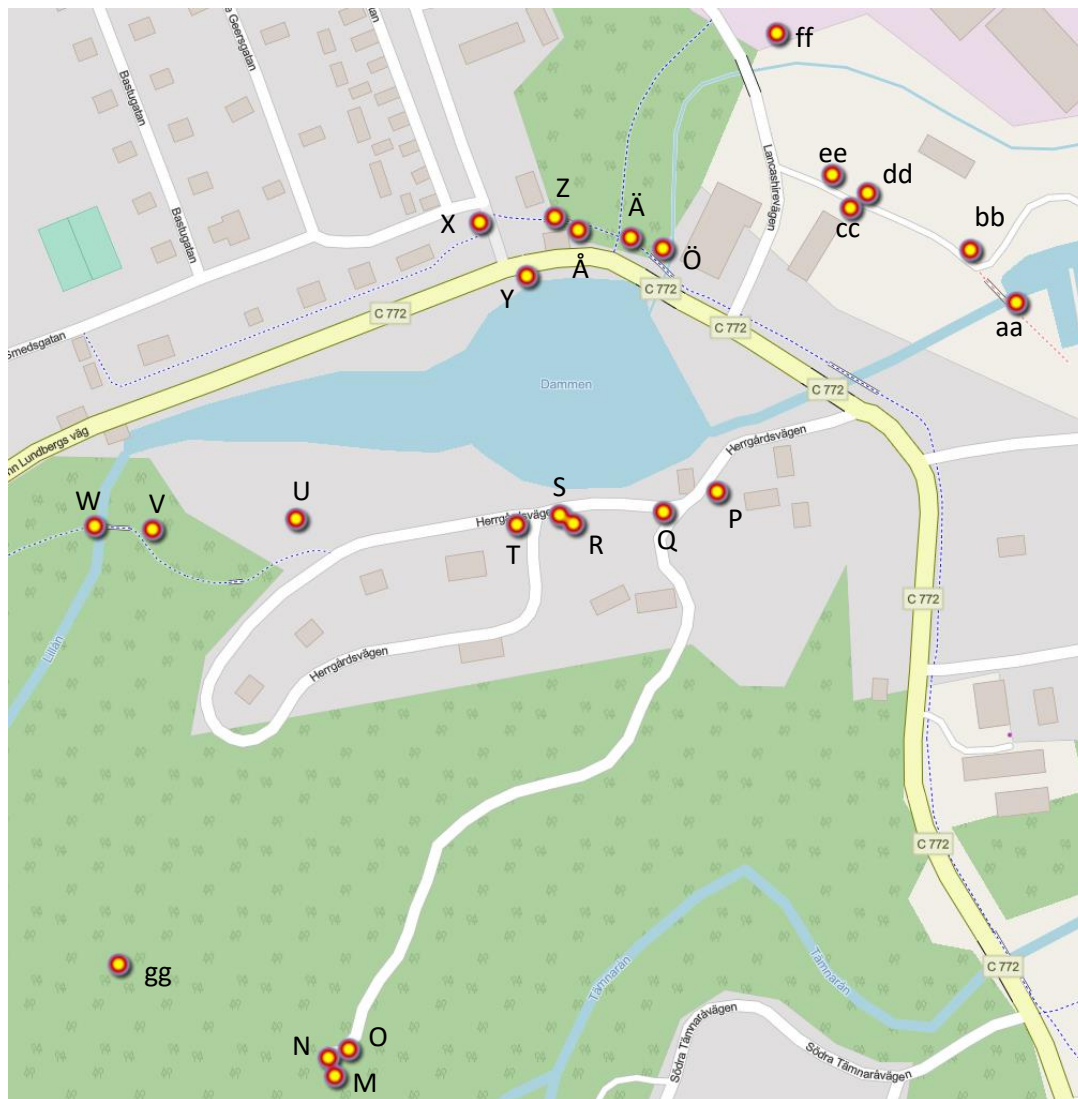
Observationer gjorda under vandring i östra området, K2.

Karta över västra Karlholmsbruk där vandringsområde K2 var lokaliserat – med observationspunkter.
